Erosion littorale dans le canton de Sartilly

Quelle stratégie adopter ?

Atelier des
30 et 31 mars 2005
Granville – Baie de Sienne

EROSION LITTORALE – LA COTE DE SAINT- JEAN- LE-THOMAS A DRAGEY.

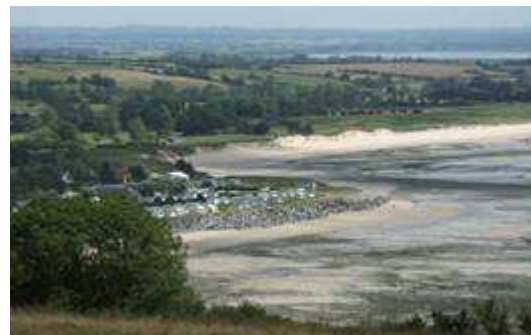
St Jean-le-Thomas : l'enrochement et au second plan le cordon dunaire qui s'étend vers le sud en direction de Dragey

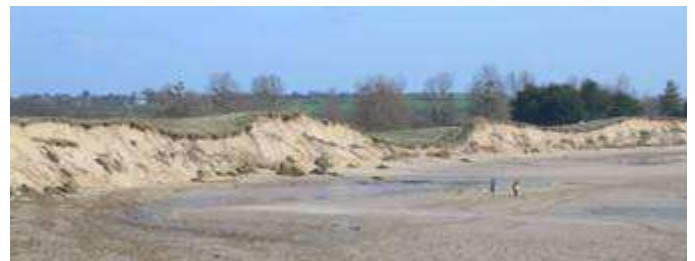
Ici, le cordon, très fragile, menacé de rupture, est particulièrement surveillé.

- 3. Renforcer la partie la plus vulnérable de la dune.** Simple mesure d'urgence palliative, efficace à court terme seulement, le comblement de la brèche potentielle par un apport de matériaux appropriés, puis végétalisés pour se fondre dans l'environnement, pourrait être réalisé en bordure de la route menacée, accompagné du remodelage de la dune ? Ce serait l'ultime barrage contre un éventuel franchissement du cordon par gros temps et PMVE.

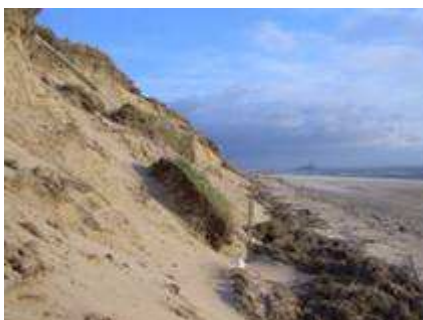
État de la dune et, dans le lointain, le Mt St Michel

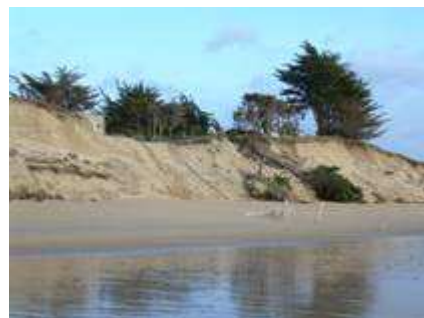
Accès au chemin D143

Plus au sud, on arrive dans une zone en très légère accrétion, avant de rejoindre le lieu dit "la dune" où débouche le chemin D143. L'accès à la plage s'y fait par un sentier très fréquenté, creusé dans la dune. De modestes épis de bois espacés d'environ 60 cm, implantés par les propriétaires riverains sur le haut de plage, tentent de ralentir l'érosion.
