**EUCC** - France

**Atelier des 6 et 7 septembre 2006  
Wissant et Neufchâtel-Hardelot  
(Pas-de-Calais)**

## WISSANT : Historique de la Plage et de la digue-promenade

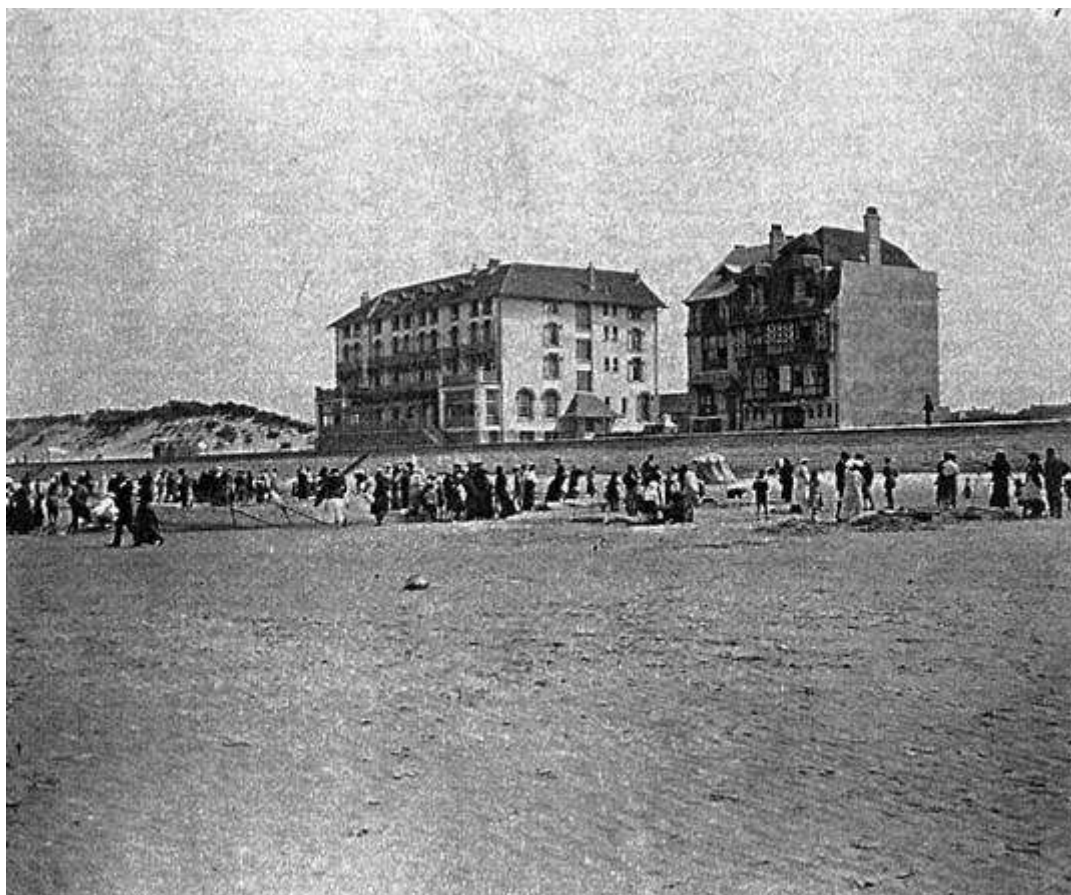
En 1906-1908, construction d'une première partie de la digue à partir de l'Hôtel et de quelques villas de haut standing comme au Touquet.

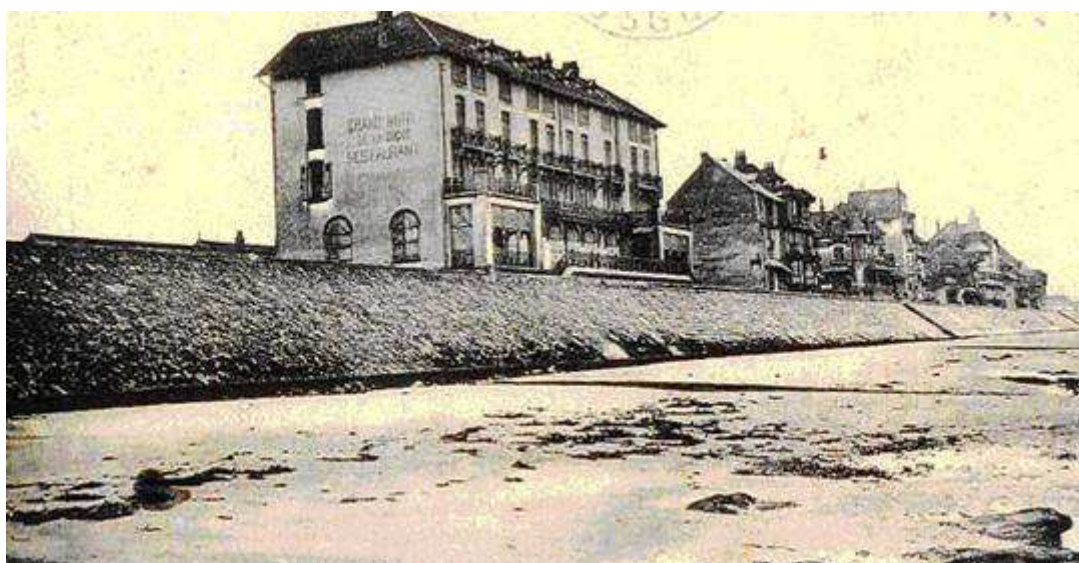
De 1910 à 1920, prolongement de la digue et construction de nouvelles Villas en front de mer.

On constate que la mer arrive jusqu'au pied de la digue comme c'est le cas aujourd'hui.

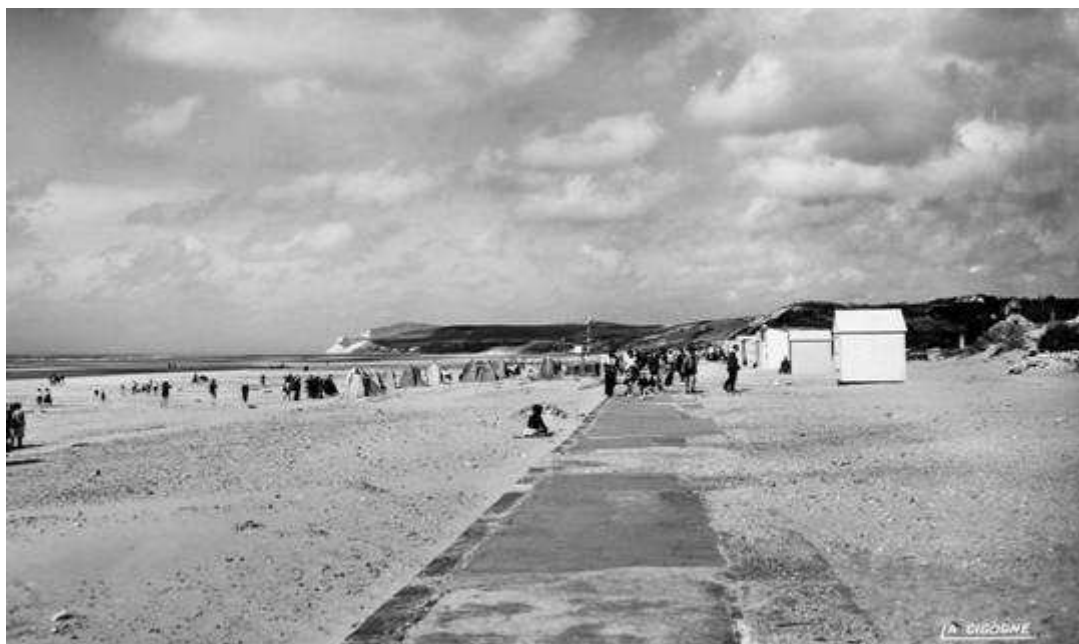
Pendant la seconde guerre mondiale, l'hôtel et toutes les villas de front de mer sont rasés par les Allemands pour construire le *Mur de l'Atlantique*, en bordure de la digue. Le niveau du sable continue à monter. En 1948, il commence à recouvrir la digue.

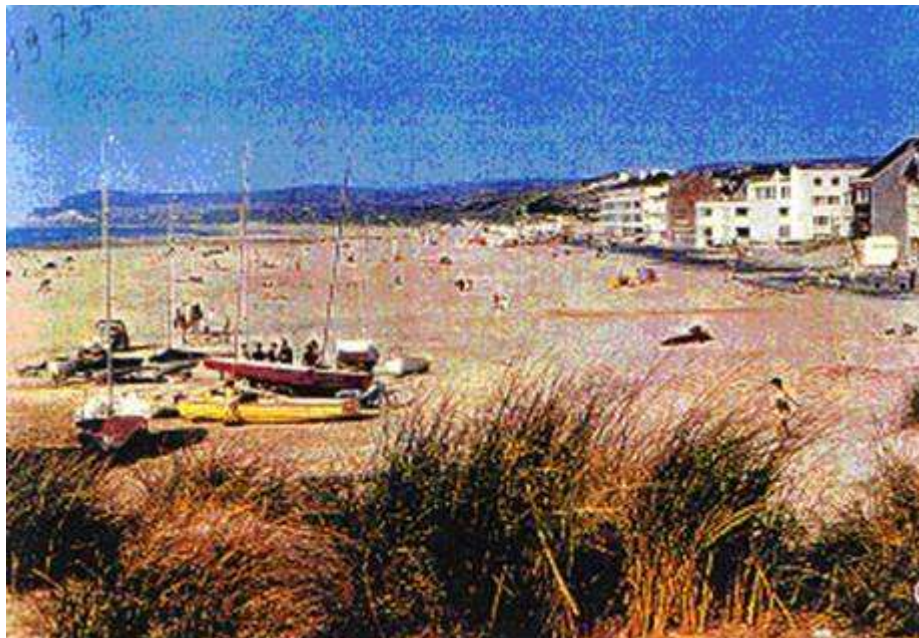
A marée haute, la mer reste à plus de 100 mètres de la digue, ce qui permet de laisser les bateaux sur la plage et de monter des aires de jeux. La photo prise en 1975 montre que l'on avait même installé un parc à bateau avec un club-house dans la dune !

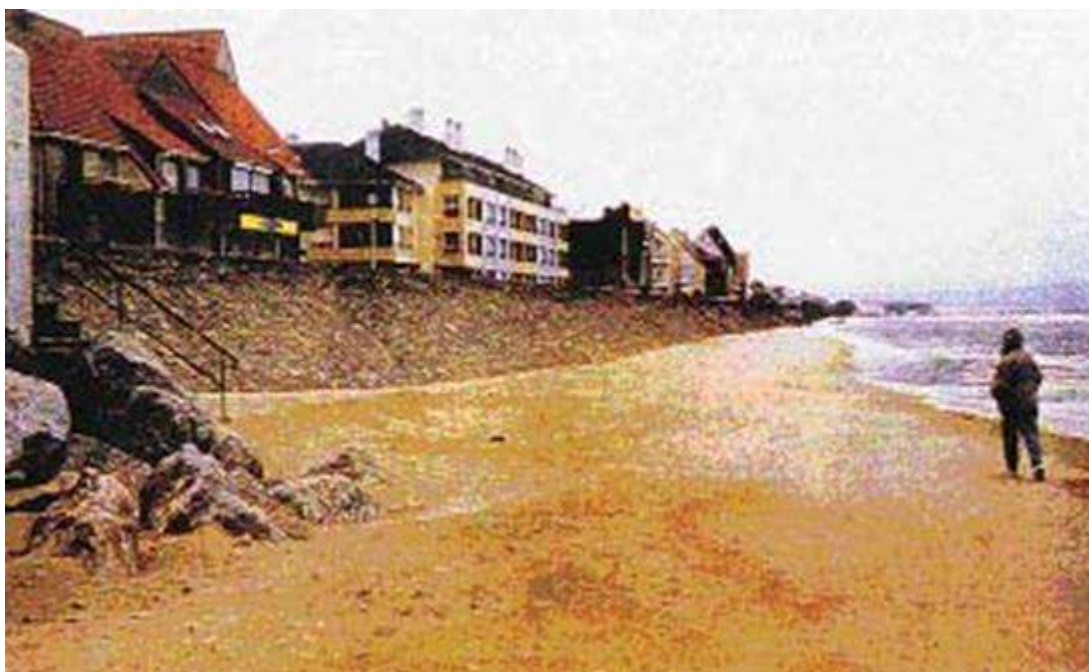
Au cours des années suivantes, le niveau de sable continue à baisser en découvrant la digue.

En 1999, la mer arrive au pied de la digue, découvrant le haut des palplanches qui étaient en bois : cela provoque les premiers éboulements.

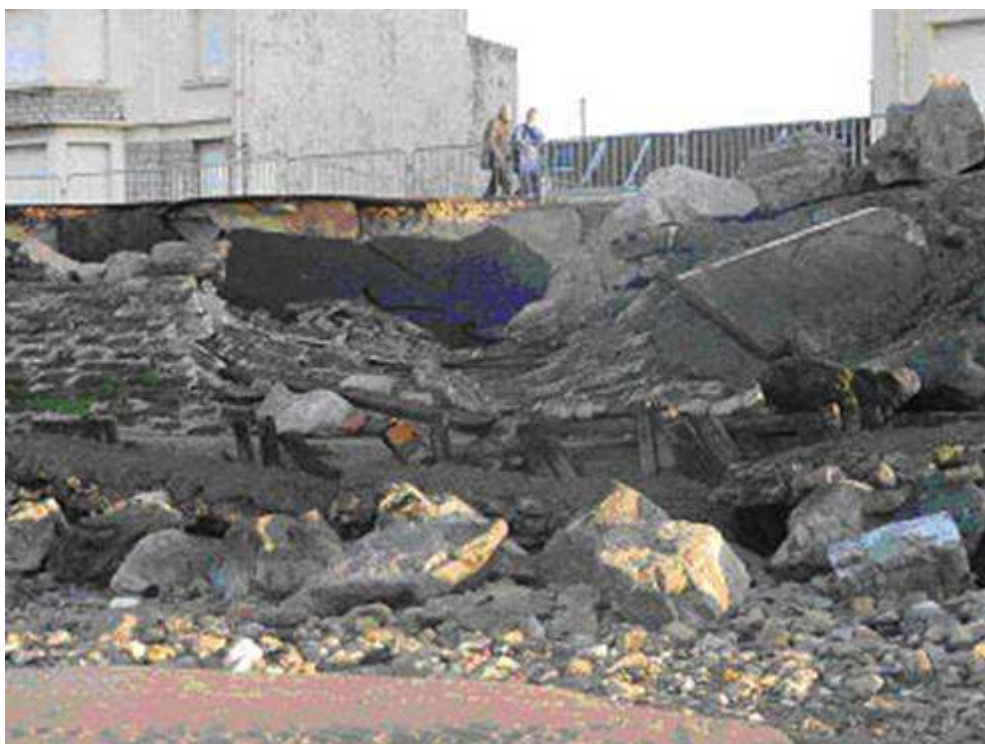
En 2000 et 2001, c'est par pans entiers que la digue va s'écrouler ; on colmate les brèches par des enrochements pour protéger les villas.

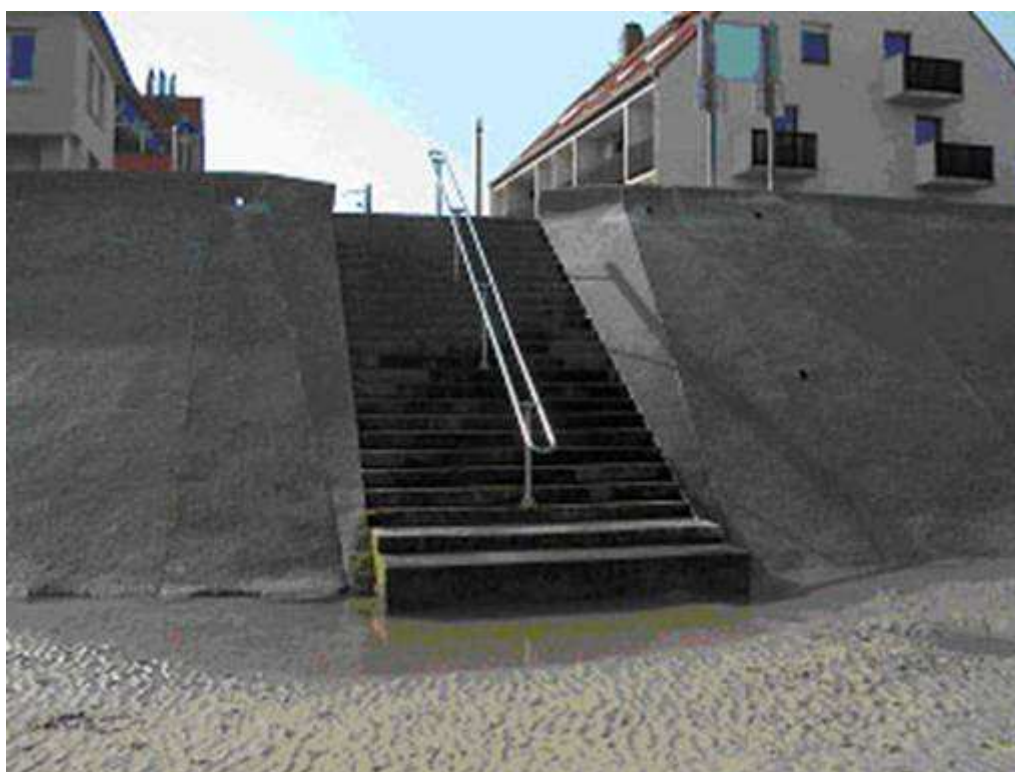
Au printemps 2002, la digue est complètement reconstruite et nous retrouvons notre plage avec le sable revenu au bas des escaliers.

Malheureusement, la mer va continuer à attaquer le pied de la digue et aujourd'hui, le niveau de l'estran descend par endroits de plus d'un mètre, avec des variations liées au sens des vents :

- vent de Nord-Est : rechargement en sable
- vent de Sud-Ouest : disparition du sable le long de la digue

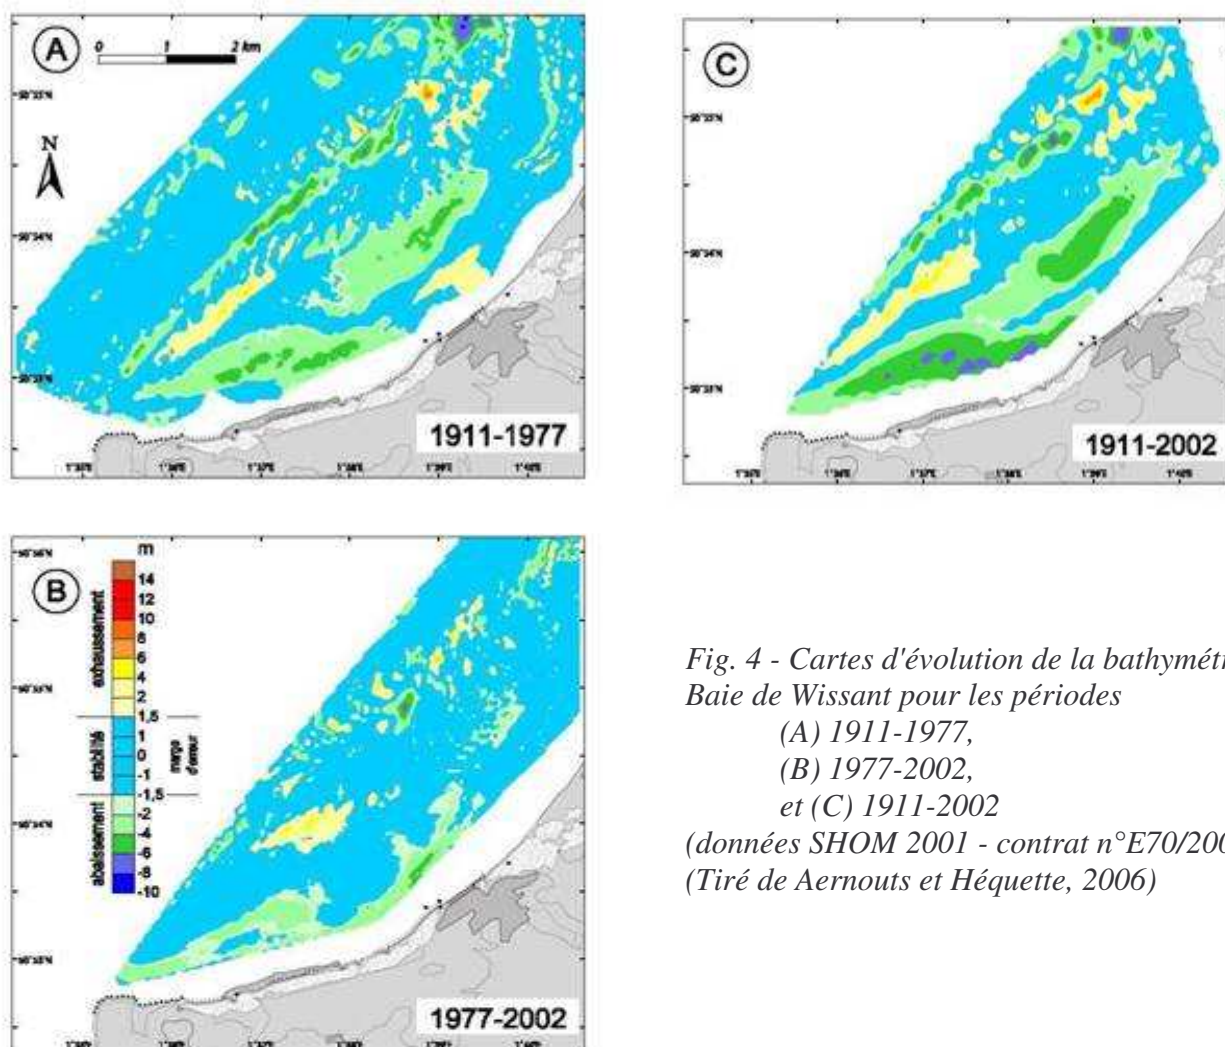
Fig. 4 - Cartes d'évolution de la bathymétrie en Baie de Wissant pour les périodes (A) 1911-1977, (B) 1977-2002, et (C) 1911-2002 (données SHOM 2001 - contrat n°E70/2001). (Tiré de Aernouts et Héquette, 2006)

Les changements bathymétriques en Baie de Wissant ont été de très grande ampleur pendant le XX<sup>ème</sup> siècle et témoignent de mouvements sédimentaires extrêmement importants (fig. 4). Le déplacement vers le nord-est de la zone d'accumulation de sédiments au sommet du Banc à la Ligne semble indiquer que la crête du banc s'est développée dans la même direction pendant le XX<sup>ème</sup> siècle. Malgré cette aggradation verticale bien visible sur la carte différentielle 1911-2002, le volume du Banc à la Ligne a diminué, les pertes de sédiments s'étant produites tant sur la face interne que sur la face externe du banc. Cette érosion du banc est encore plus facilement perceptible sur les profils bathymétriques (fig. 6) que sur la carte d'évolution du fond. Les autres variations significatives de la bathymétrie concernent les petits fonds entre le Banc à la Ligne et le rivage où l'érosion est extrêmement forte. Face à la dune du Châtelet et d'Aval, l'érosion est généralement comprise entre 4 et 6 m, et parfois supérieure à 6 m à proximité du rivage (fig. 4C). Le bilan global montre une perte nette de sédiments d'environ  $10,5 \times 10^6 \text{ m}^3$  en l'espace de 91 ans, soit un déficit sédimentaire de l'ordre de  $116\,000 \text{ m}^3/\text{an}$  pour l'ensemble de la baie.

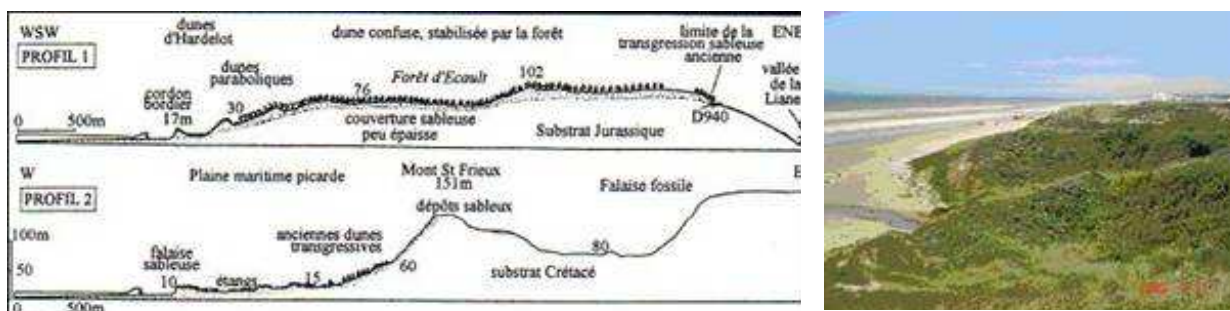
Fig. 1. Coupes topographiques au nord et au sud d'Hardelot (Fauchois, 1998)  
A droite, vue générale des dunes du Chevalier Sansot presque totalement végétalisées ; au fond  
Hardelot-Plage.

La plage d'Hardelot se situe au nord de la plaine maritime « picarde » (au sens de Briquet). Le dispositif topographique et morphologique est ici très différent de celui que l'on trouve au sud de la Canche, de Berck au Touquet (fig.1). Au nord de la Canche, le plateau crayeux se rapproche beaucoup de la côte, si bien que la zone de marais maritime (sous le niveau des plus hautes mers) disparaît et le système dunaire se réduit à un seul complexe. Des dunes « *plaquées* » atteignent plus de 100 m d'altitude sur le flanc sud et ouest du Mont Saint Frieux et plus de 60 m d'altitude au nord d'Hardelot, dans les dunes d'Ecault. Les dunes littorales sont plus hautes (souvent plus de 20 m IGN 69) et plus mobiles au nord d'Hardelot (dunes d'Ecault) qu'au sud : les dunes du Chevalier Sansot dépassent rarement 10 m d'altitude IGN et portent une végétation souvent arbustive jusqu'en bordure de la plage.

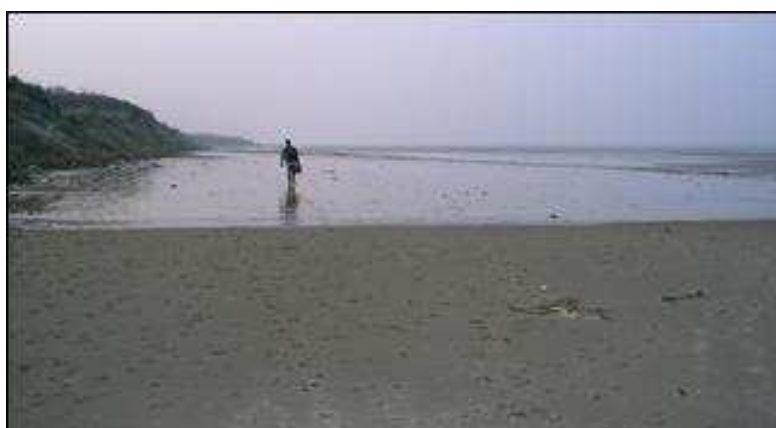
*Fig. 2 : Situation actuelle : affleurement de la nappe en haut de plage*  
*On remarque une brutale transition entre un sable sec et mouillé. Ce type de contact est également visible sur la photo aérienne de 1946. Il pourrait avoir un lien avec le dispositif géologique de la craie sous-jacente*

L'humidité de la plage méridionale, telle qu'on l'observe aujourd'hui, apparaissait déjà sur celle de 1929, au droit de l'encochement actuel. Elle est clairement visible sur la photographie aérienne de 1946. Tout le haut de plage est humide. On distingue nettement les émergences de l'aquifère « continental » au contact de la dune et de l'estran. En 1946, comme aujourd'hui, la plage était fragmentée en secteurs secs et humides.

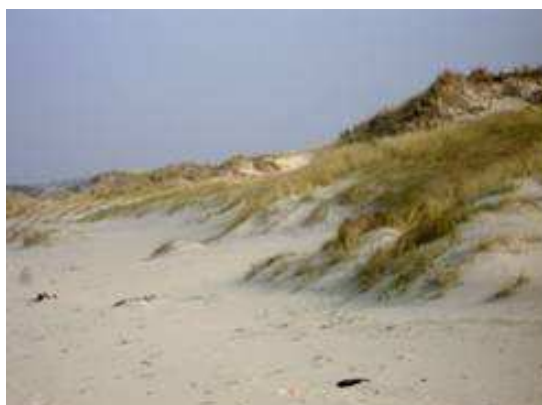
*Fig. 3 : Dunes d'Ecault (au nord de la Becque) le 17 mars 2006 (coefficient 88). Profil d'avant-dune progradante avec petites dunes embryonnaires à Elymus farctus.*

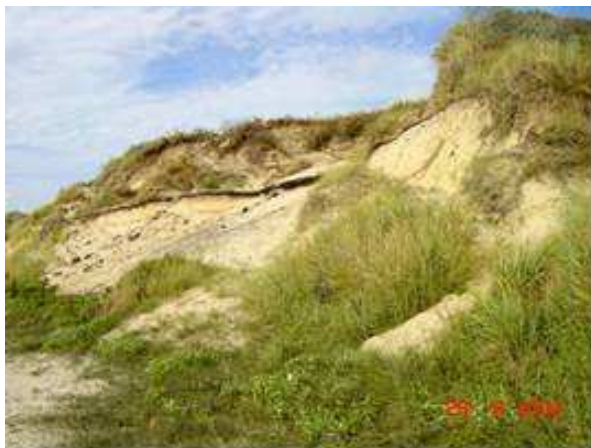
*Fig. 4 : Falaise en bordure des dunes du Chevalier Sansot entaillant des paléosols. La végétation arbustive en haut de falaise, témoigne de son recul, mais la falaise n'a pas été atteinte par la mer dans les semaines ayant précédé la photographie (photo Y. B-Q., 29 juin 2004).*

- ***Le long des « dunes au Chevalier Sansot »***, en 1963 (comme en 1946) on note des écoulements d'eau vers le large en plus de l'humidité du haut de plage. Les bunkers sont invisibles. En 1977, le profil de la dune est plus raide et les bunkers commencent à apparaître. On note aussi des affleurements de tourbe sur l'estran. En 1983, de nouveaux enrochements sont construits, en arrière d'un estran humide. Les bunkers sont bien visibles. La présence d'une falaise dunaire se confirme en 1989. L'alternance sable humide / sable sec est toujours là. La tourbe apparaît en de nombreux endroits, dont un banc à mi-estran. En 1995, la falaise dunaire est très marquée, tout comme l'alternance sable sec/sable humide sur l'estran. Aujourd'hui, cette falaise est toujours visible sur le terrain, mais elle n'est plus attaquée par les vagues, même lors des très grandes marées de vive eau, comme par exemple le 30 mars 2006 (coefficient 115) (fig. 4).

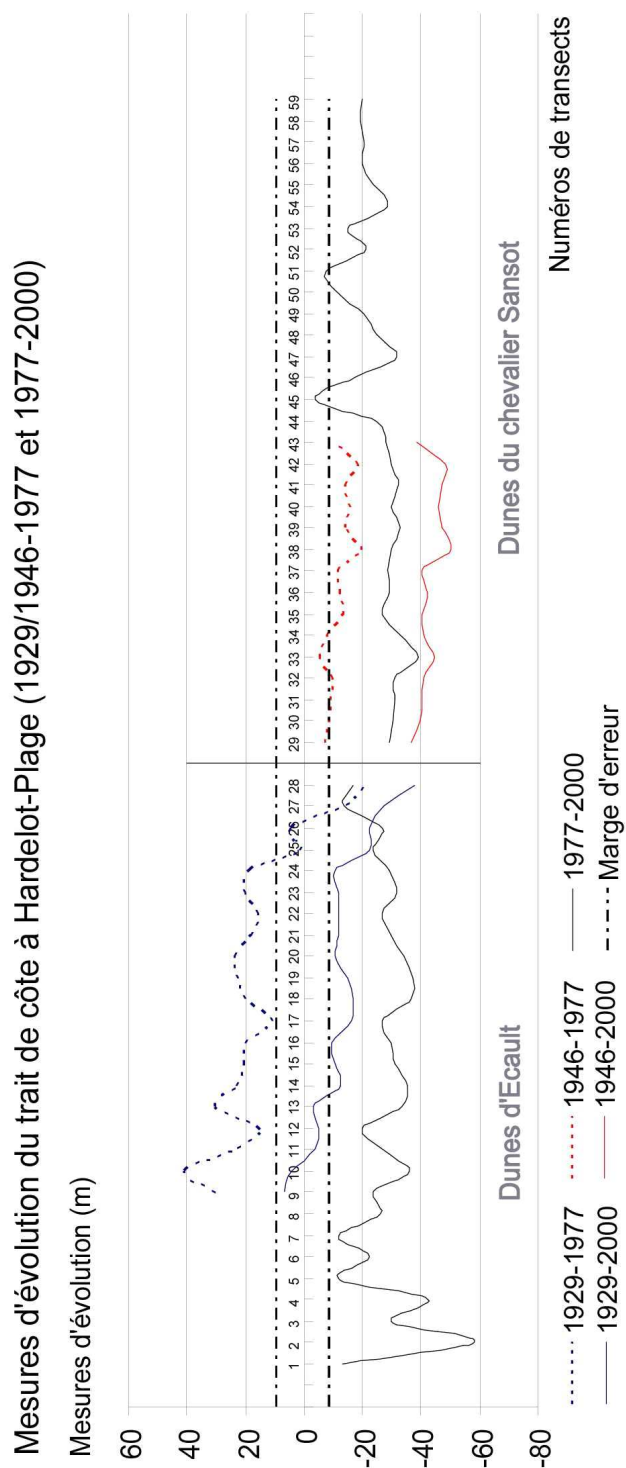
Fig. 6- Exemple de graphique indiquant les valeurs de recul du trait de côte  
(source : Tresca, 2006)

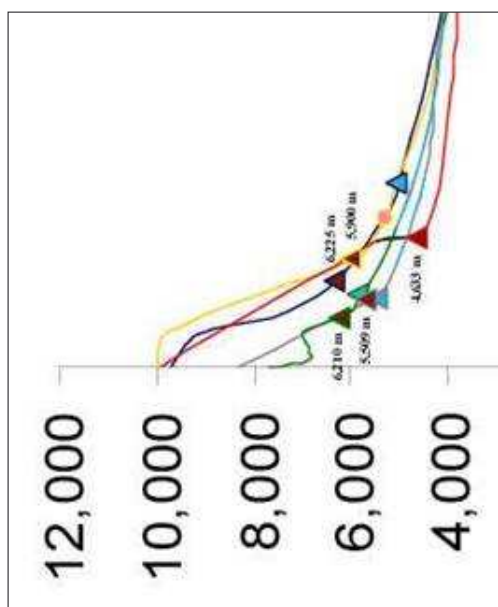
Exemple de profils topographiques correspondant à différentes configurations de plage (source : Tresca, 2006)  
 En cartouche, détail des profils de haut de plage, avec altitude IGN 69 du « trait de côte » (pied de dune ou pied d'ouvrage en dur)
