## **Détermination de l'alea de submersion marine intégrant les conséquences du changement climatique en région Nord – Pas-de-Calais**

**Etape 1 : Compréhension du fonctionnement du littoral**

# DETERMINATION DE L'ALEA DE SUBMERSION MARINE INTEGRANT LES CONSEQUENCES DU CHANGEMENT CLIMATIQUE EN REGION NORD-PAS DE CALAIS

## Etape 1 : Compréhension du fonctionnement du littoral

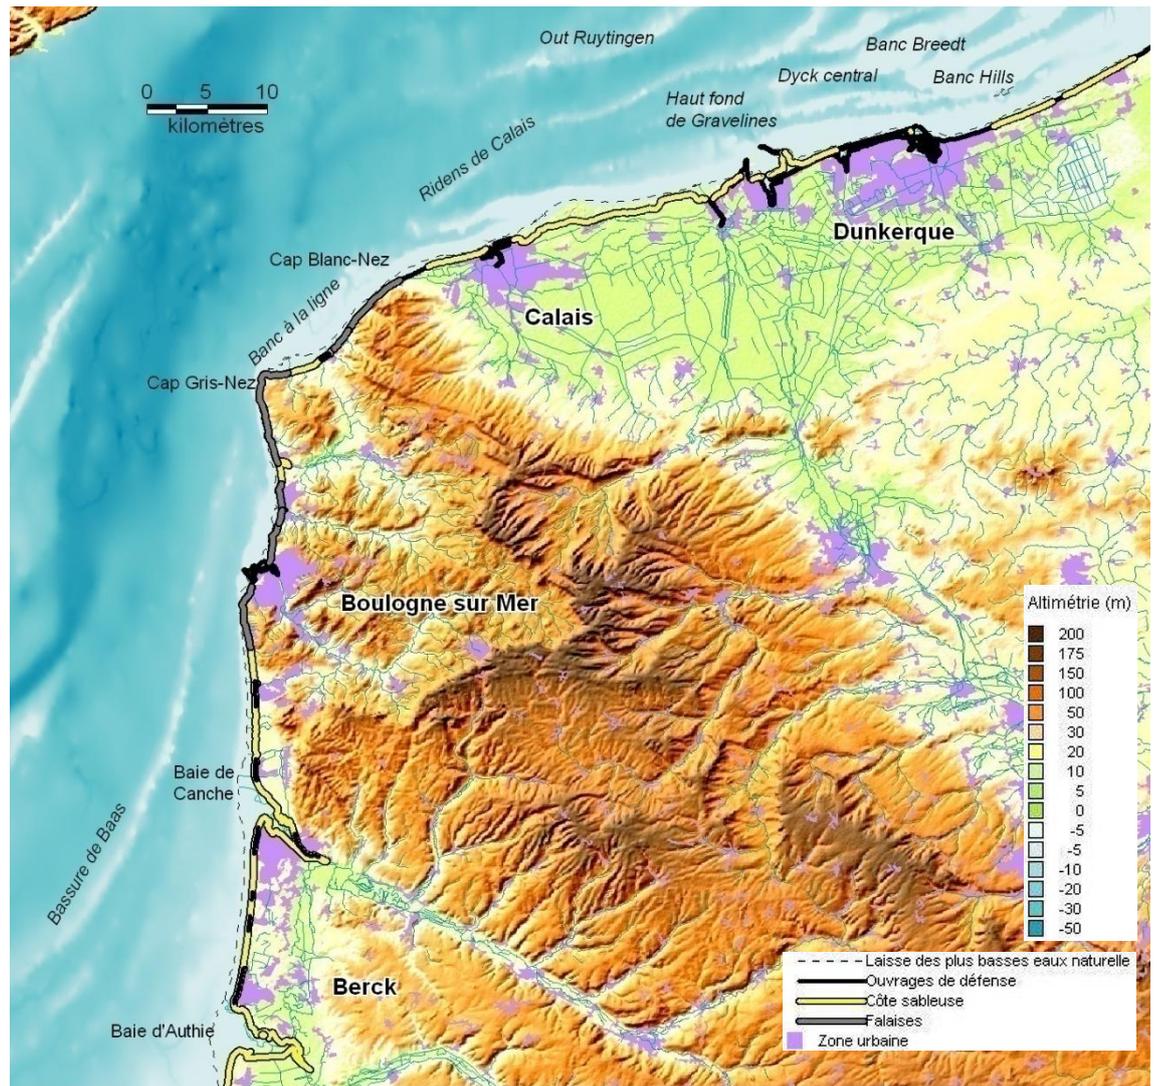
Figure 2-1 Géographie physique du littoral Nord-Pas de Calais

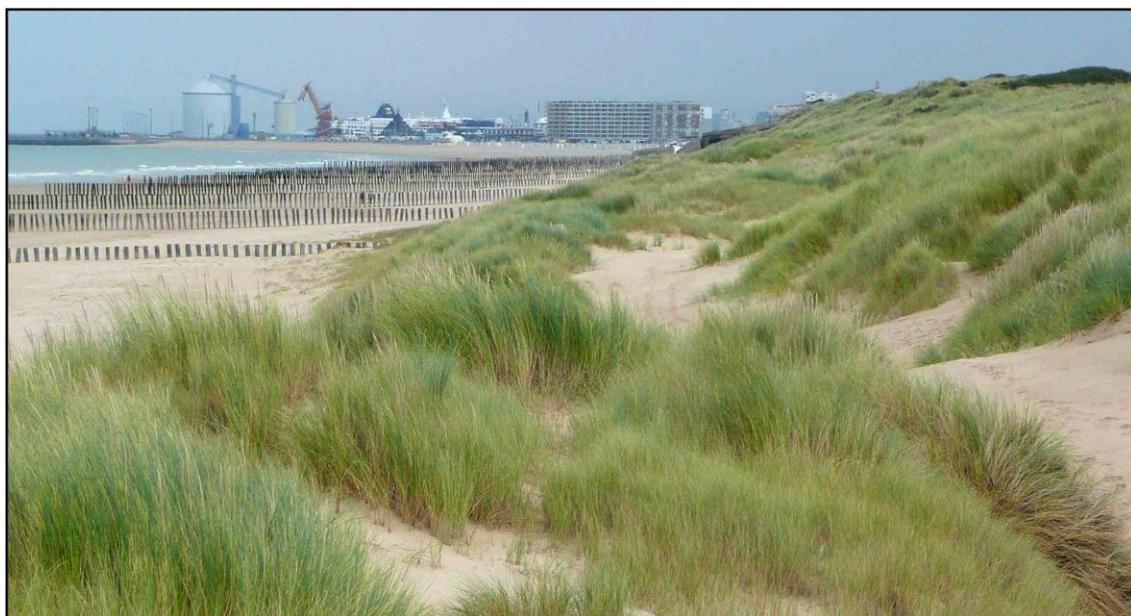
Figure 2-2 *Cordon dunaire de Sangatte (au premier plan) et zone portuaire de Calais (au second plan)*  
(Photo, Le Cornec / Géos)

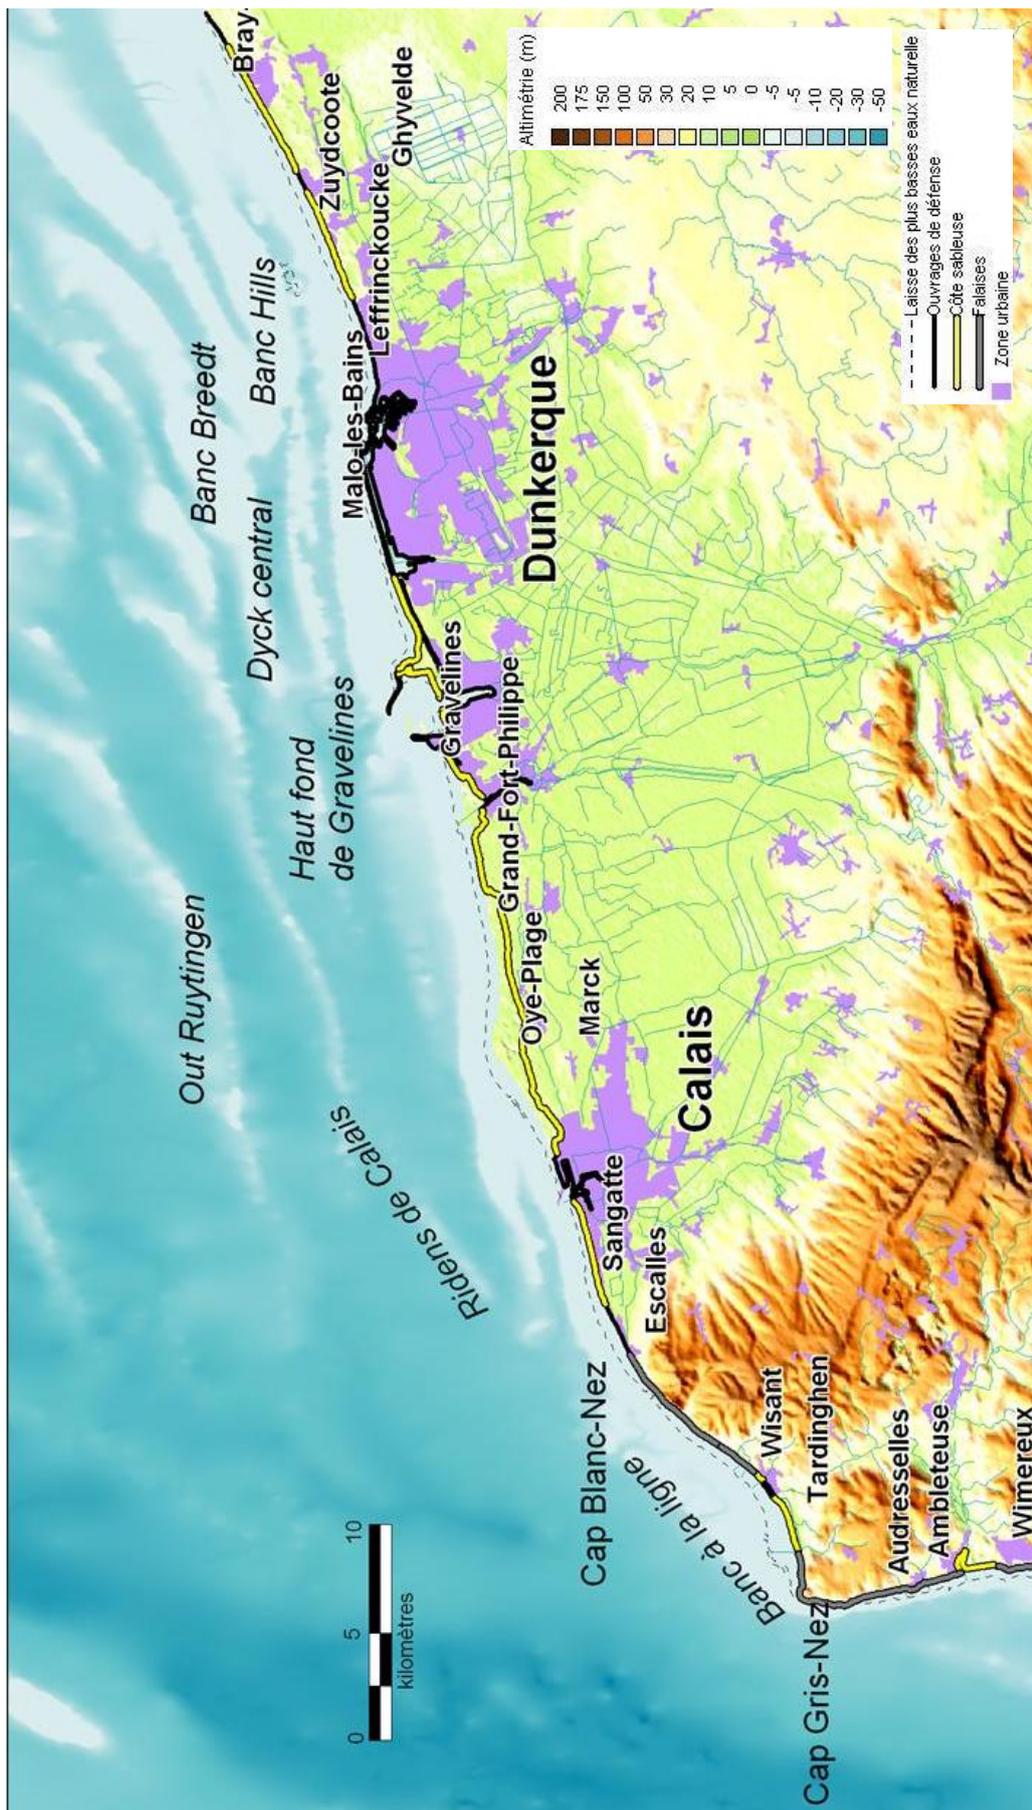
Figure 2-3 La plaine maritime flamande

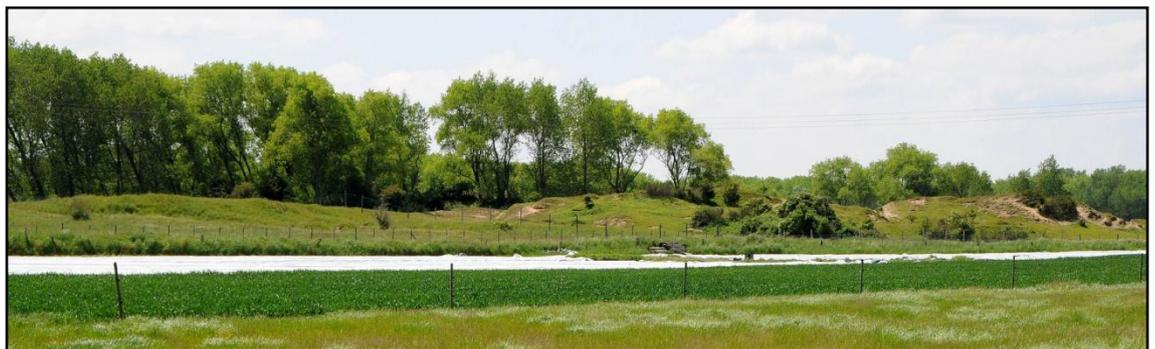
Figure 2-6 La dune fossile de Ghyvelde (Photo, Le Cornec / Géos)

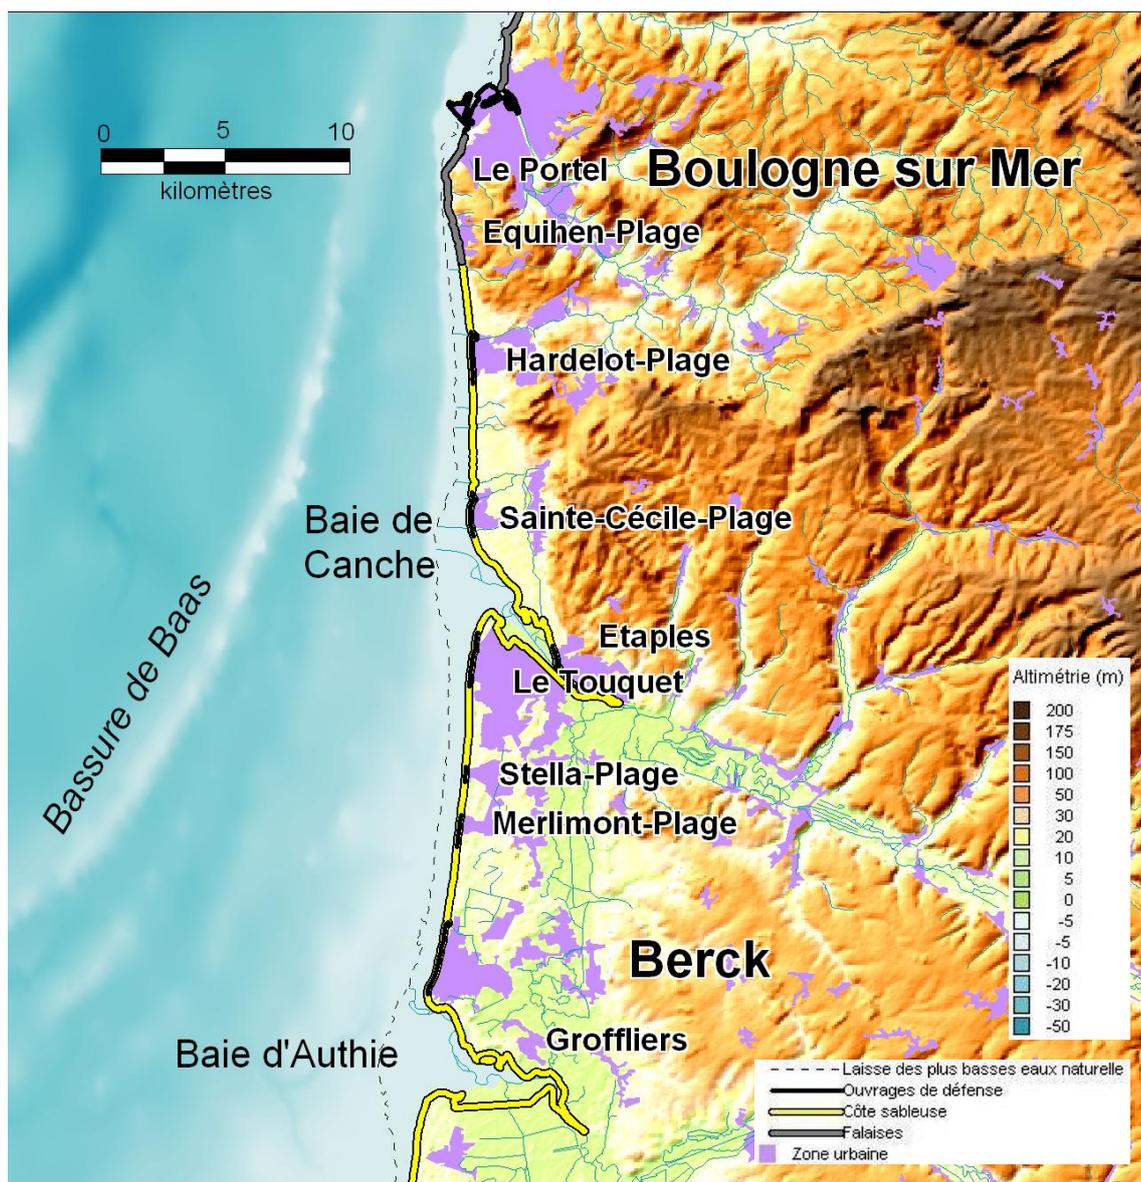
Figure 2-9 La plaine maritime picarde

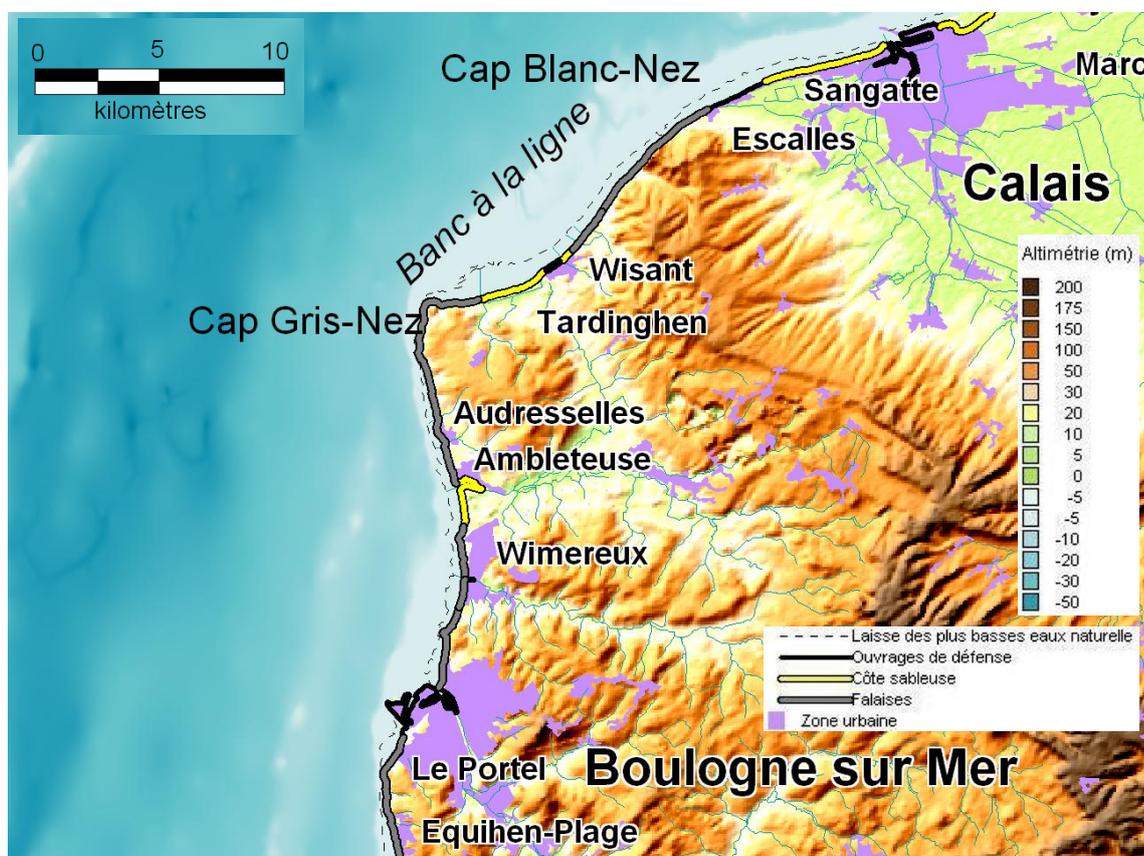
Figure 2-14 Le Boulonnais

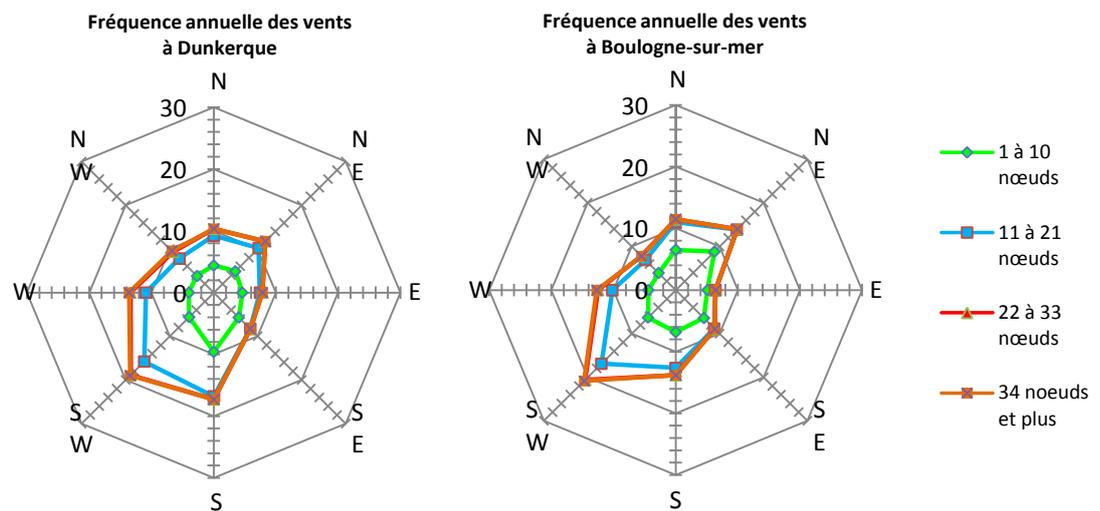
Figure 3-1 Fréquence cumulée (%) annuelle des vents par direction à Dunkerque et à Boulogne sur Mer (source : Météo-France)

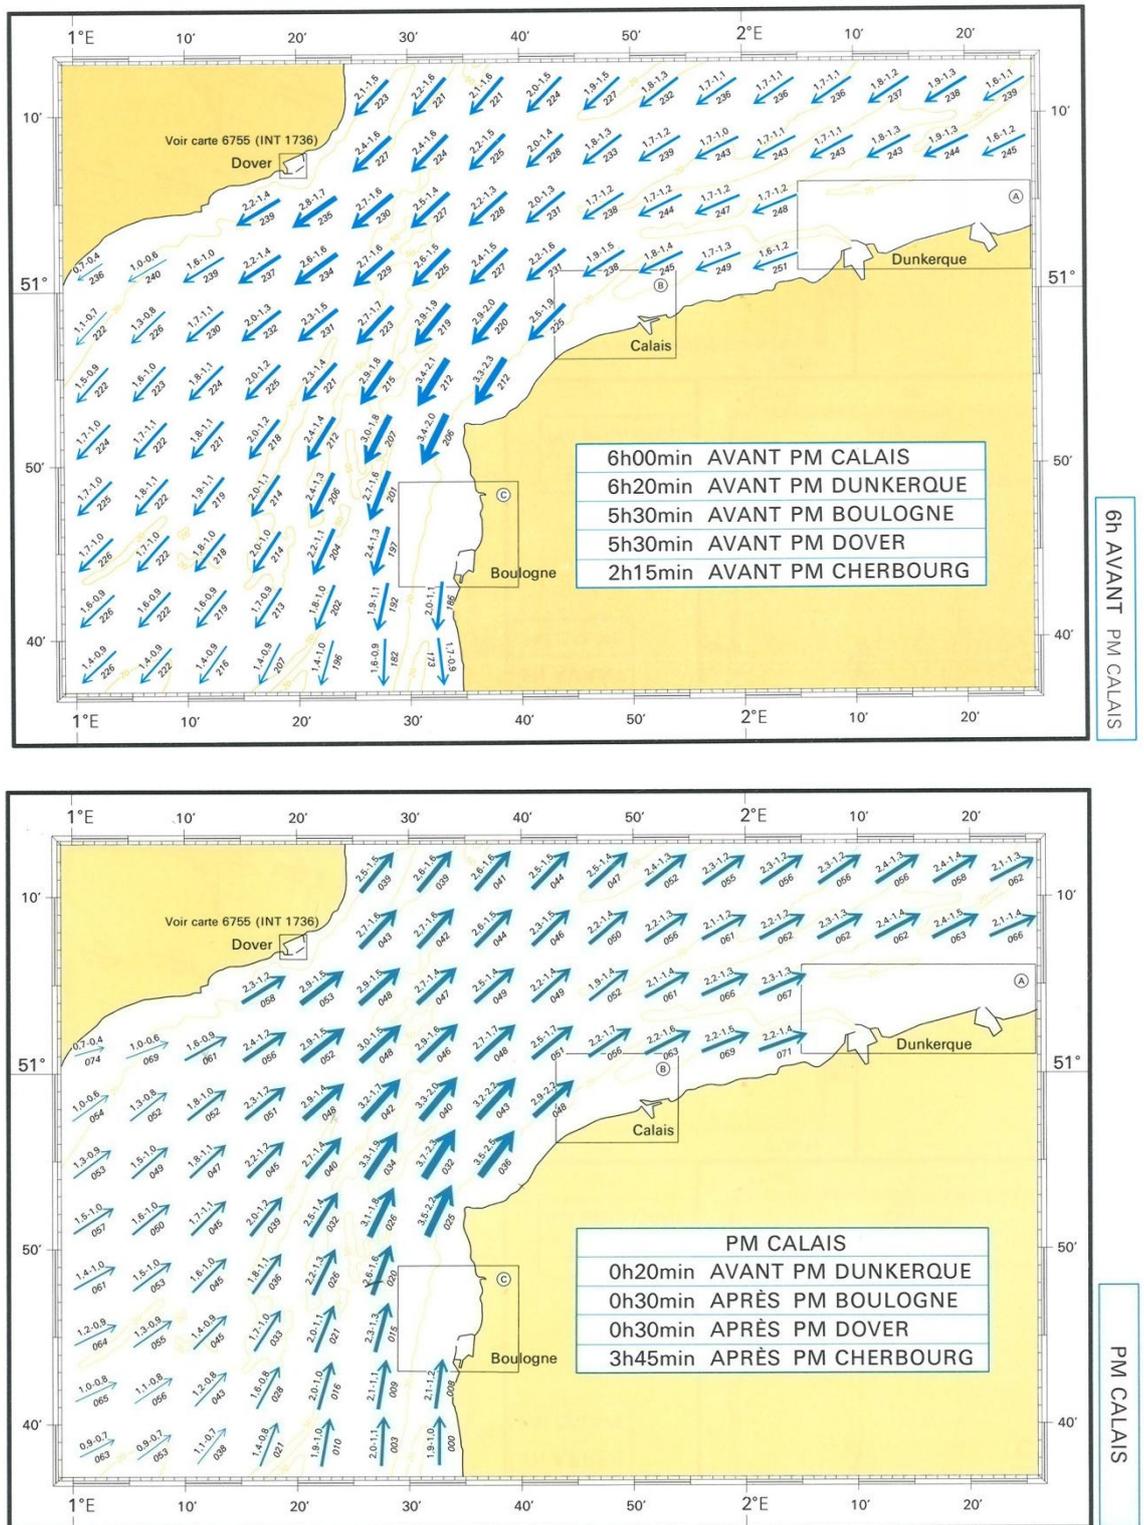
Figure 3-3 Champ de courant de marée dans le Pas-de-Calais, 6h avant pleine mer (en haut) et au moment de la pleine mer à au port de Calais (source : SHOM, Atlas des courants de marée dans le Pas de Calais, n° 557)

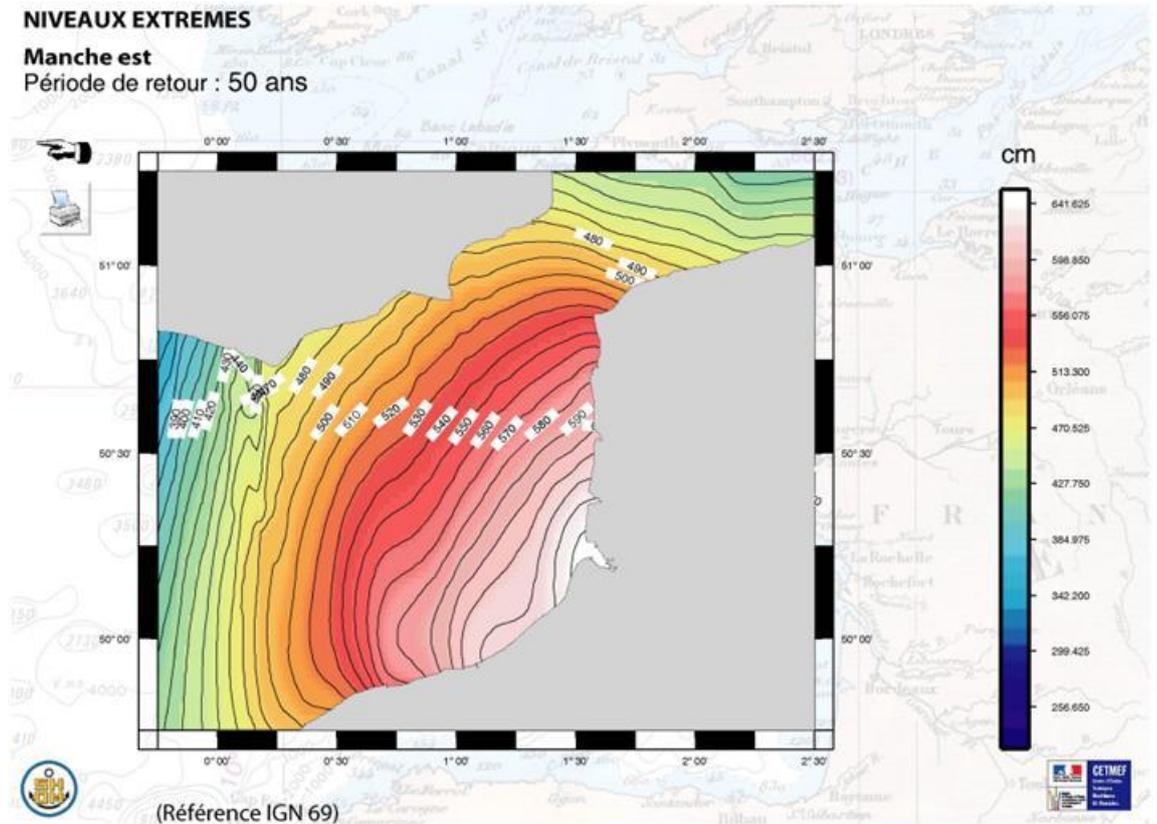
Figure 3-7 Cartographie des niveaux extrêmes de période de retour 50 ans sur la Manche Est et Mer du Nord par rapport à l'IGN 69 (© CETMEF/SHOM 2008)

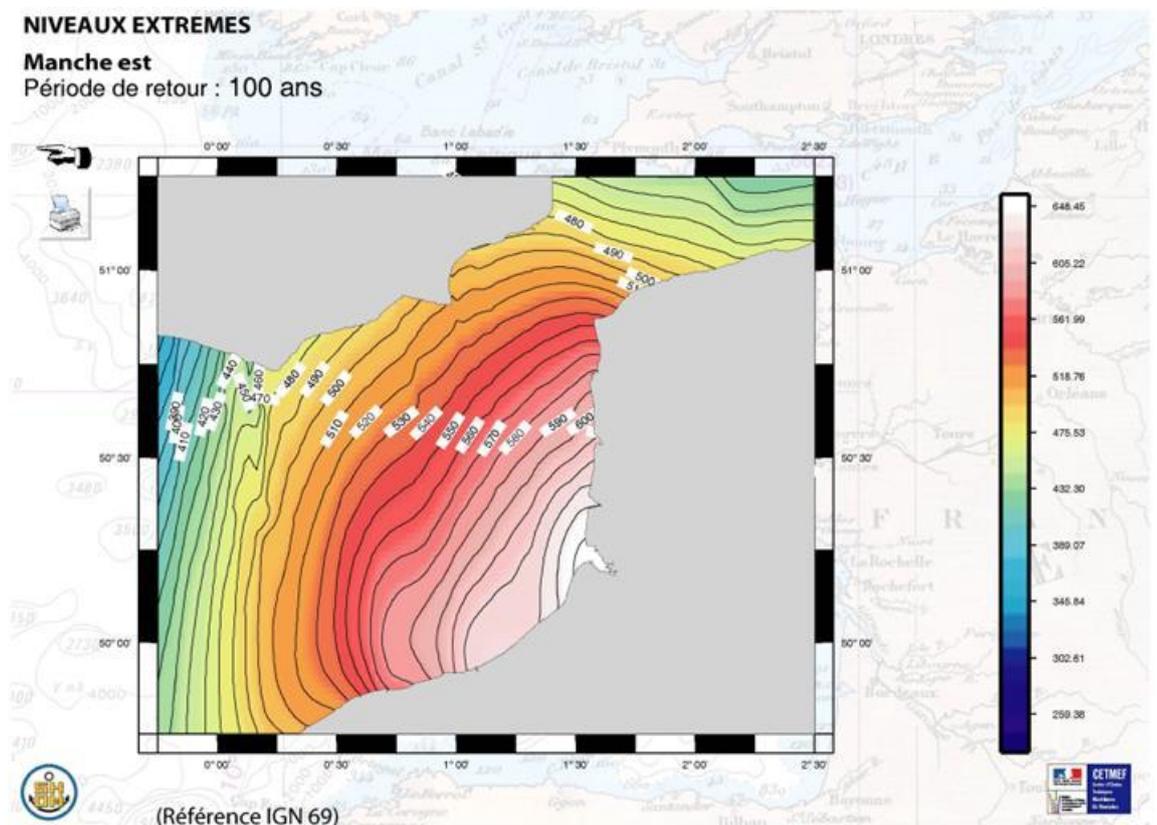
Figure 3-8 Cartographie des niveaux extrêmes de période de retour 100 ans sur la Manche Est et Mer du Nord par rapport à l'IGN 69 (© CETMEF/SHOM 2008)

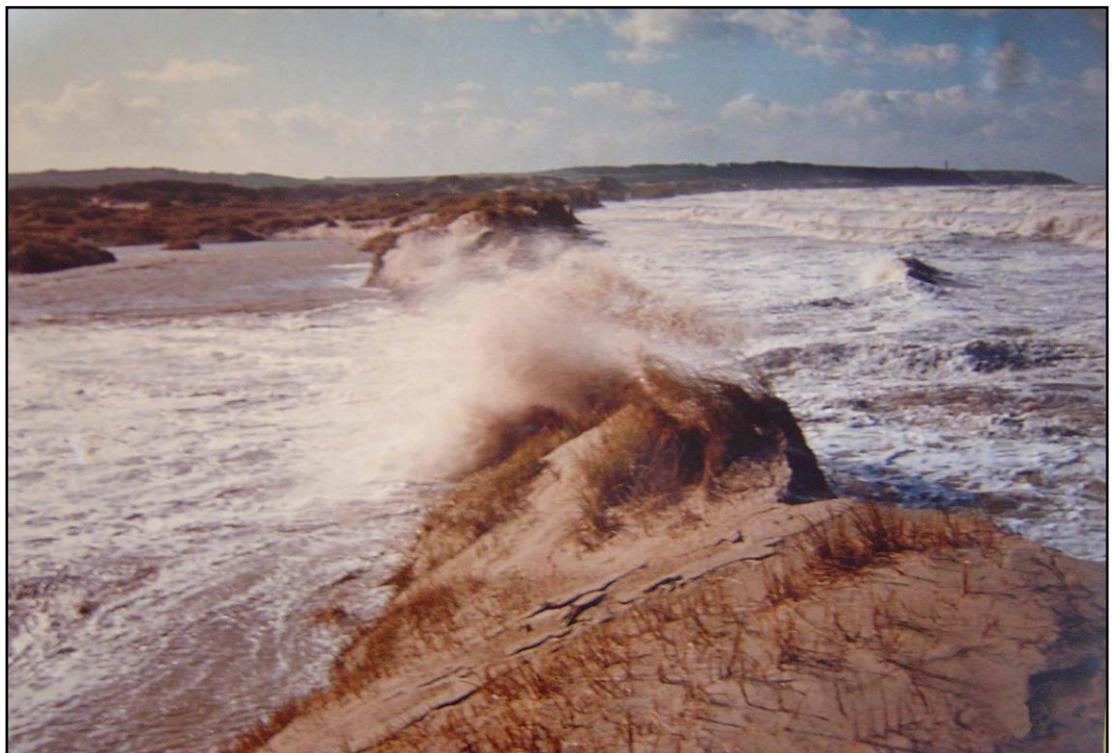
- à la rupture ou à la destruction d'un cordon dunaire à la suite d'une érosion intensive ;

Figure 4-1 Rupture du cordon dunaire de Wissant en février 1990 (photo : O .Beaulieu)

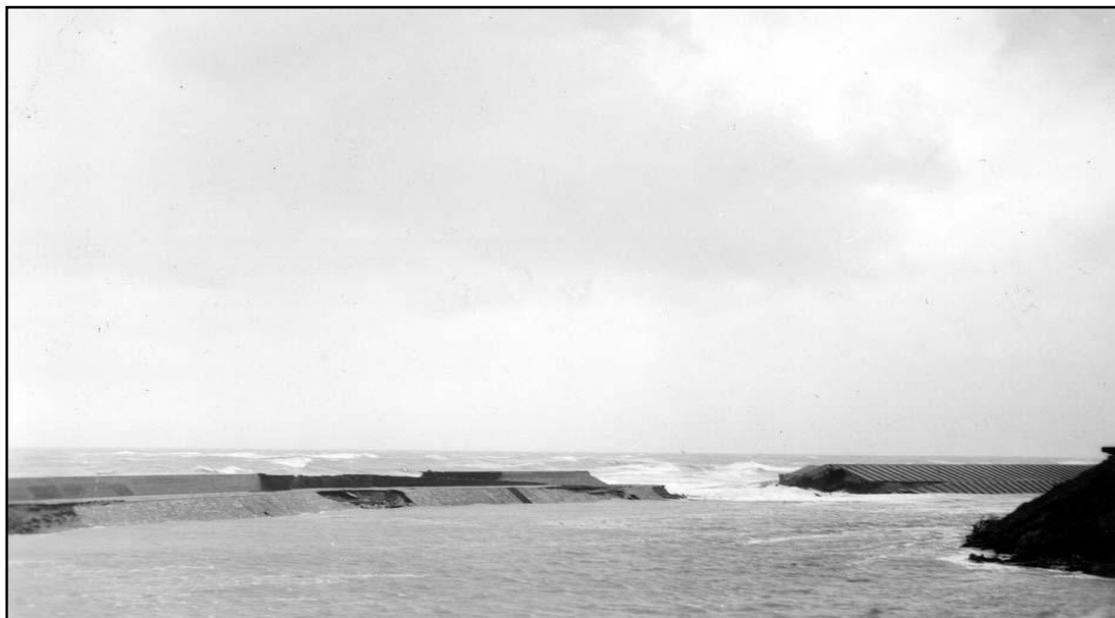
- au débordement ou à la rupture de digues ou d'ouvrages de protection, ou encore à leur franchissement exceptionnel par des « paquets de mer ».

Figure 4-2 Rupture de la digue Tixier à Dunkerque en février 1953 (photo : Archives Municipales de Dunkerque)

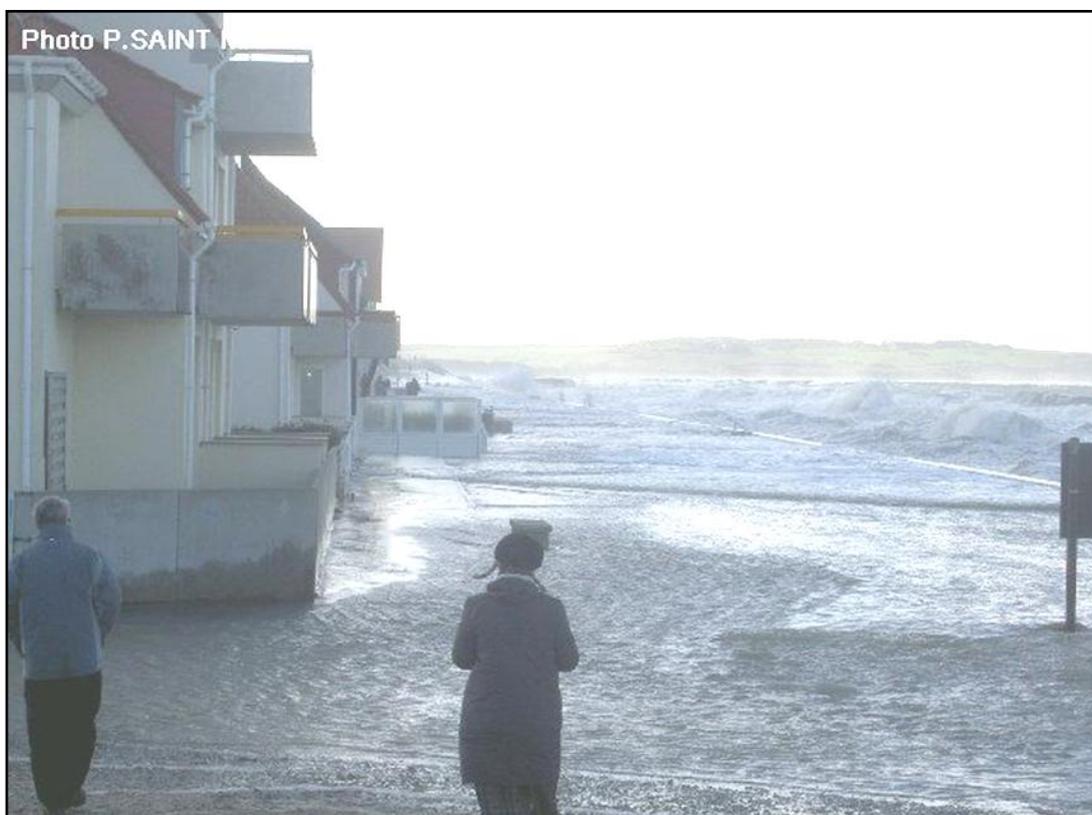
Figure 4-3 Franchissement du perré de Wissant en janvier 2007 (photo : P. Saint Maxent)

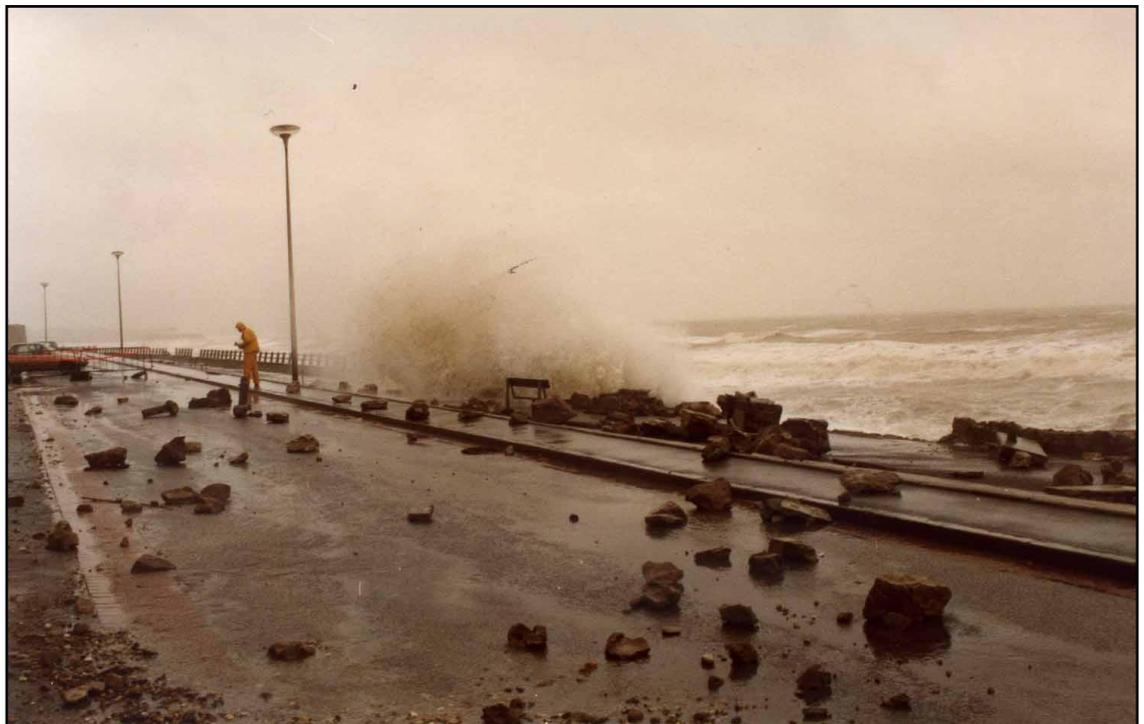
En cas de franchissement d'ouvrages de protection, elles peuvent entraîner des projections de sable et de galets aux effets dommageables sur les fronts de mer urbanisés.

Figure 4-4 Franchissement du perré d'Ambleuse en février 1990 Photo : DDE / SMBC)

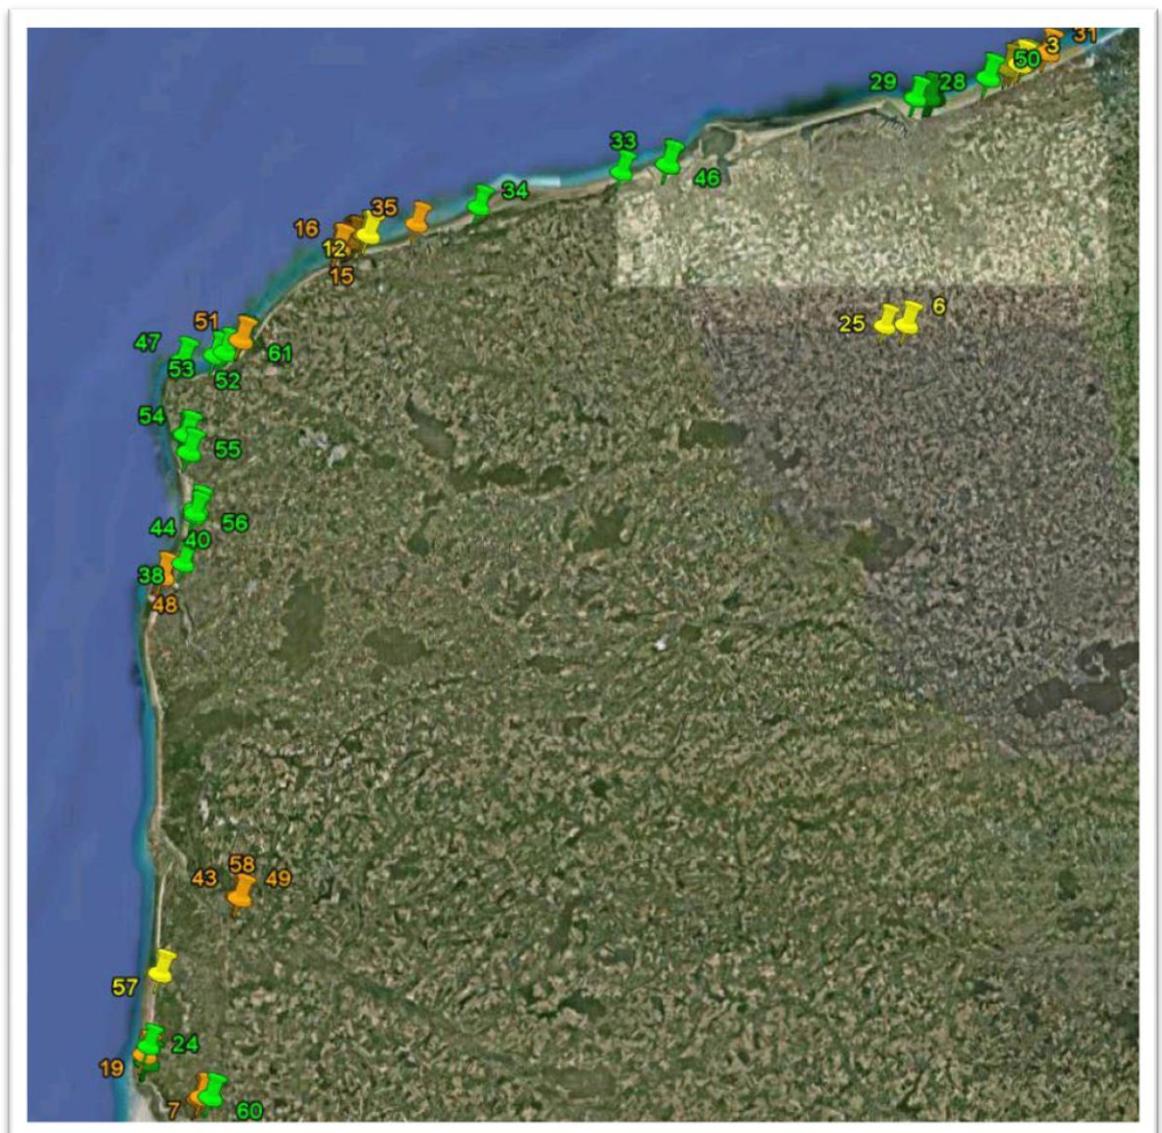
Figure 4.5 3 couleurs différentes pour signaler le degré de précision de la localisation des secteurs concernés par une submersion marine

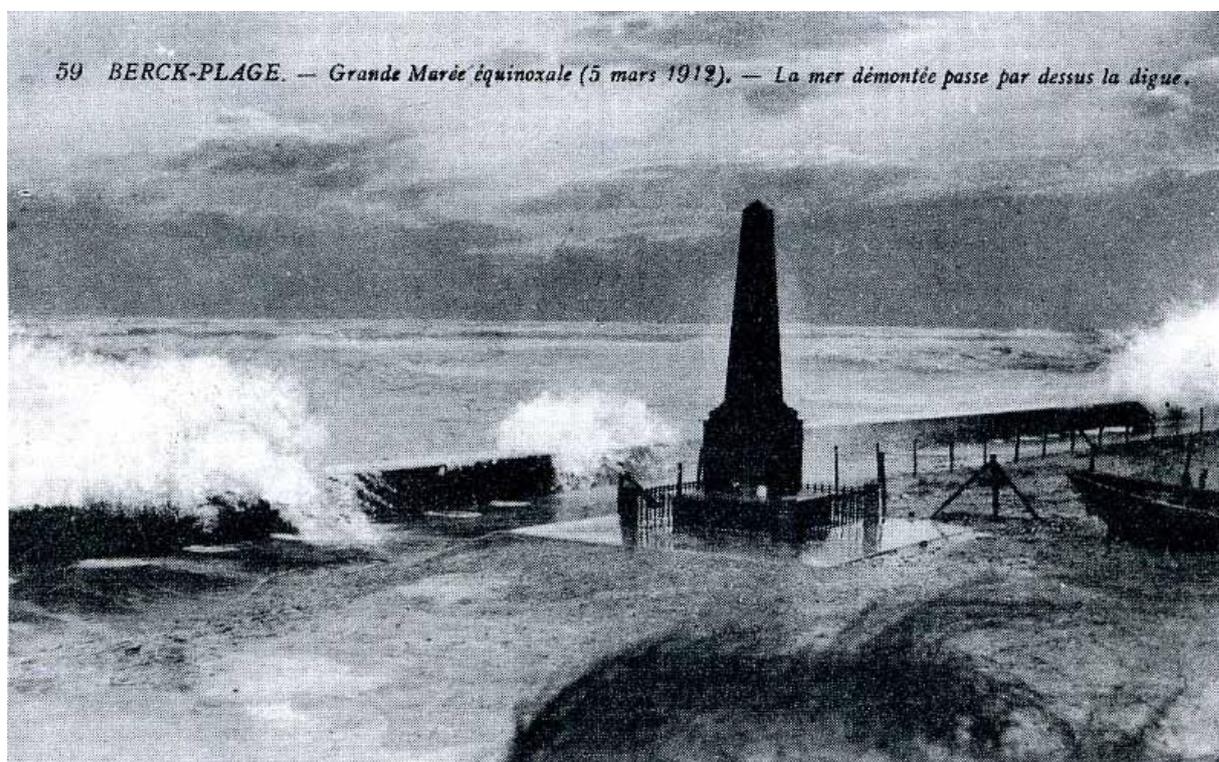
Carte postale ancienne avec la légende « Berck-Plage – Grande marée équinoxiale (5 mars 1912) – la mer démontée passe par dessus la digue »

*59 BERCK-PLAGE. — Grande Marée équinoxiale (5 mars 1912). — La mer démontée passe par dessus la digue.*

Après cette tempête, construction de 9 épis en bois.

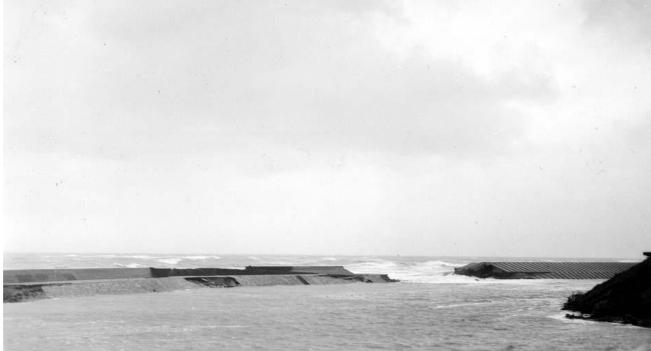
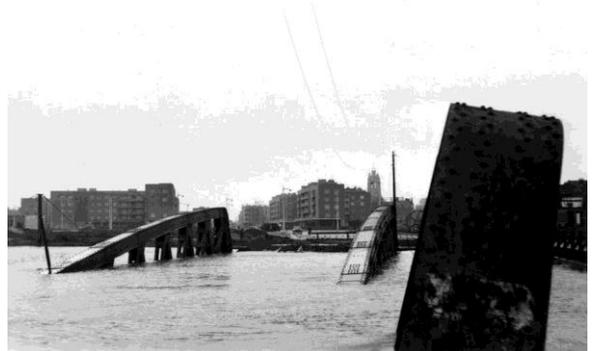
**Brèche dans la digue de l'Est (Archives Municipales de Dunkerque)**

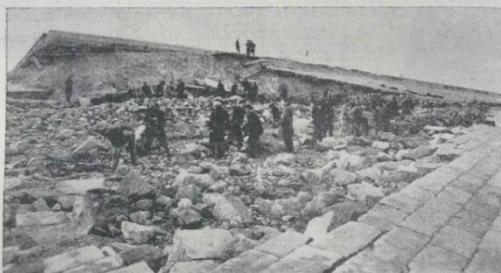
**LA SITUATION A LA DIGUE TIXIER**

Au cours de la journée de Mercredi et de la nuit suivante, la situation n'a pas sensiblement évolué à la digue Tixier et le long du canal caennais. Le matin de Jeudi matin, à 4 heures, il ne semble pas avoir cessé de graver de plus en plus que encore est prévue au basting 32 de l'implantation d'un des bords sauc, drappé à la base, d'un règlement accidenté, et en quelques endroits des berges voisines. L'arrangement des levés de gabions et de sacs de sable aux extrémités des tronçons de la digue se poursuit. Le travail régulier en équipes s'effectue d'une marée à l'autre. (Photo Desormaux - M&C)

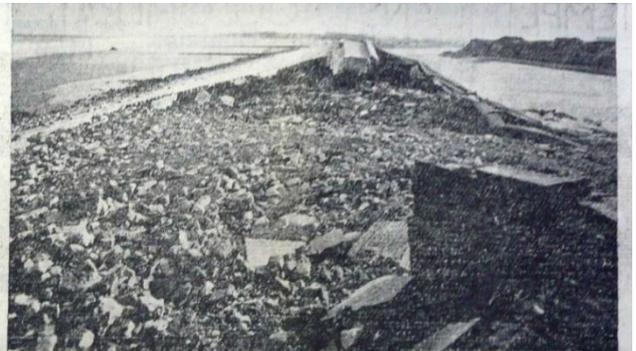
Une vue particulièrement saisissante de la plus importante des deux brèches créées dans la digue Tixier. À droite, le canal caennais et le basting 32. (Photo Desormaux - M&C)

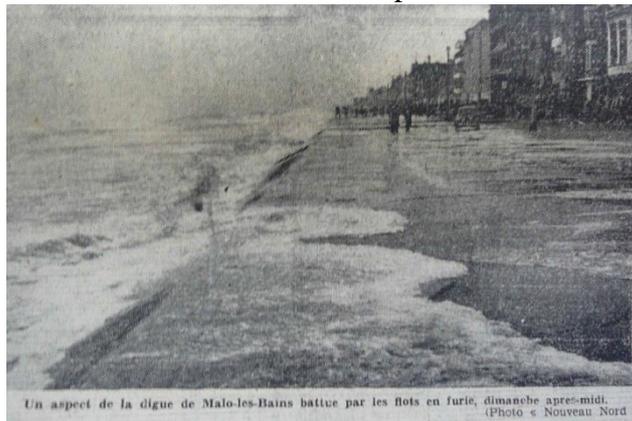
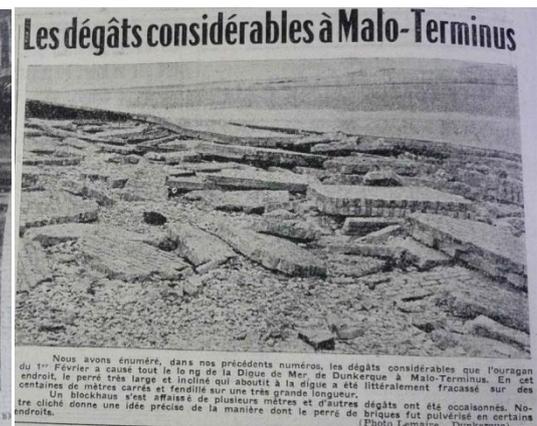
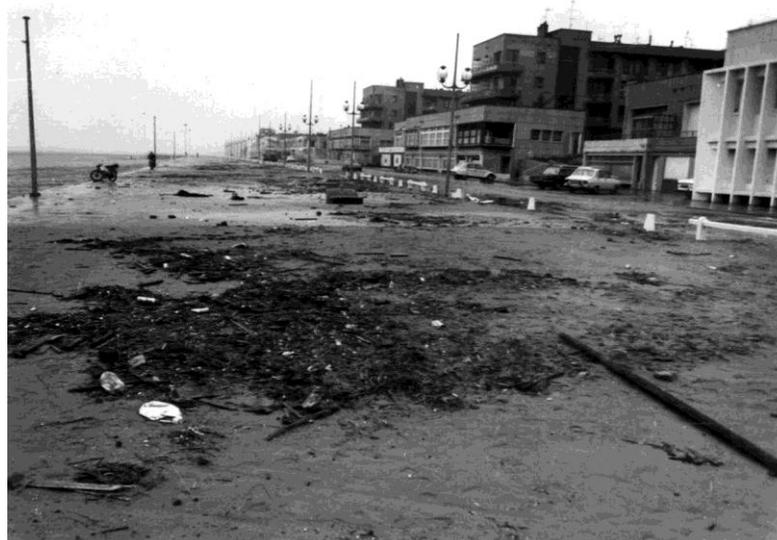
A Malo, dans la nuit de samedi à dimanche, la violence du vent poussa les vagues par-dessus la digue-promenade avec un déferlement soudain de raz-de-marée. Les eaux envahirent les sous-sols des immeubles en bordure du rivage et déferlèrent vers la rue Hoche, la rue de Flandre, la rue Belle-Rade, drainant de grosses quantités de sable et d'écume jusque dans l'avenue About. La digue a été défoncée en plusieurs endroits, notamment entre la rue Hoche et la rue de Flandre. Devant l'entrée du Casino, on a constaté 2 grandes brèches et le kiosque à jeux attenant à l'extrémité de l'ancienne Rotonde, entouré par la mer à marée haute, a été totalement éventré. Le blockhaus de la police, face à l'Avenue de la Mer, a eu sa base complètement délogée et un affaissement a été constaté sur la partie Nord.

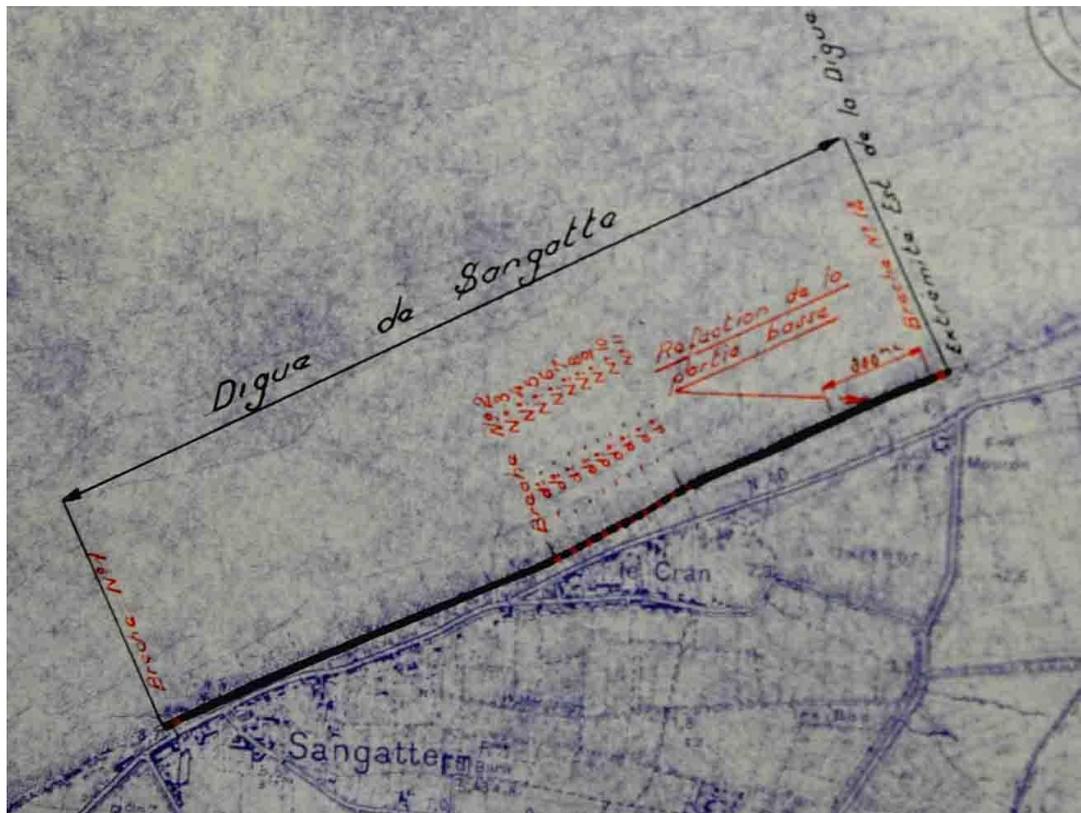
La mer a rompu la Digue de Sangatte. La brèche la plus grave qui pourrait entraîner des inondations jusqu'à Saint-Omer même est, celle qui a été faite entre la ferme Clay et le Dos d'Ane à l'entrée du village de Sangatte tout près de la Route Nationale. La brèche a 15 m de large. La mer s'y est engouffrée à la grande marée d'une heure dans la nuit de samedi à dimanche. Bientôt la Route Nationale était submergée par 40 cm d'eau et les champs déjà ensemencés voyaient réduits à néant les efforts de ceux qui les travaillent.

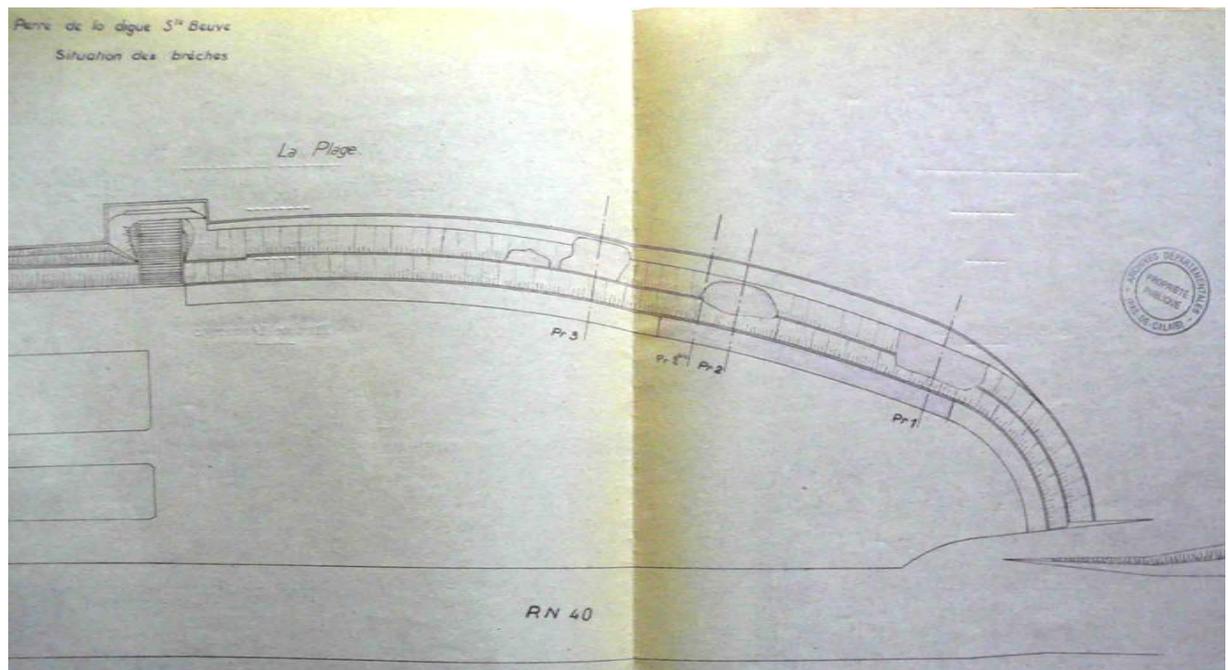
Suite à la tempête, 3 brèches ont été ouvertes dans la digue Sainte-Beuve sur des longueurs variant de 12 à 15 m et des fissures se sont formées dans la maçonnerie en divers points de l'ouvrage. Il en est résulté des affouillements dans les remblais situés derrière la digue et l'effondrement du dallage en béton supérieur sur 20 m environ de longueur.

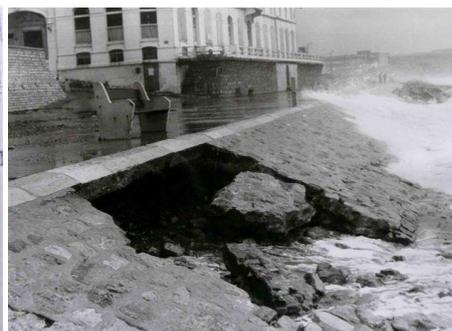
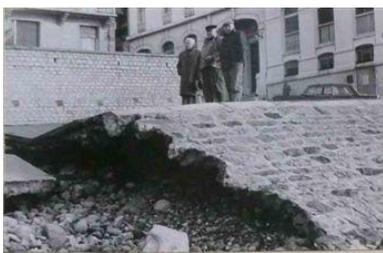
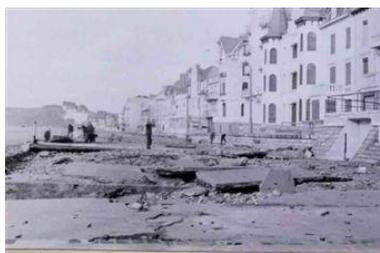
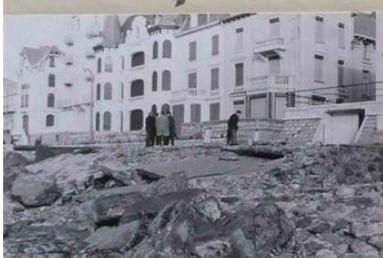
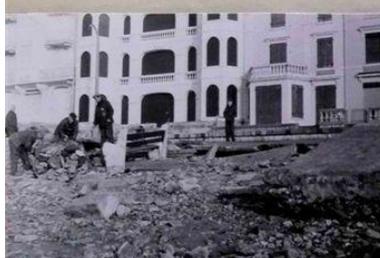
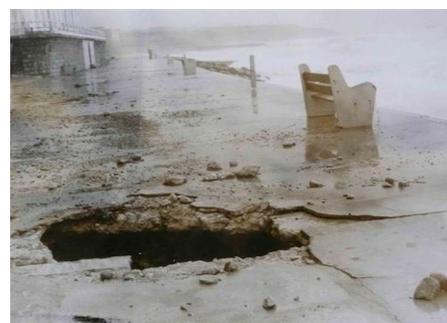
La première tempête avait occasionné un abaissement du niveau de la plage (de 2 m environ) et, par voie de conséquence, le dégarnissement de la fondation du perré de soutènement de la digue dans lequel une grande brèche s'était produite.

Ces dégâts, malgré les travaux conservatoires entrepris aussitôt, ont été sérieusement aggravés lors de la marée de très forte amplitude du 3 novembre 1967 qui a particulièrement sévi le long du littoral français de la Manche. Le perré a été détruit sur une plus grande longueur, vers le nord, et le dallage de la digue s'est complètement effondré dans la zone atteinte (effondrement de l'ensemble de l'ouvrage sur 55 ml environ).

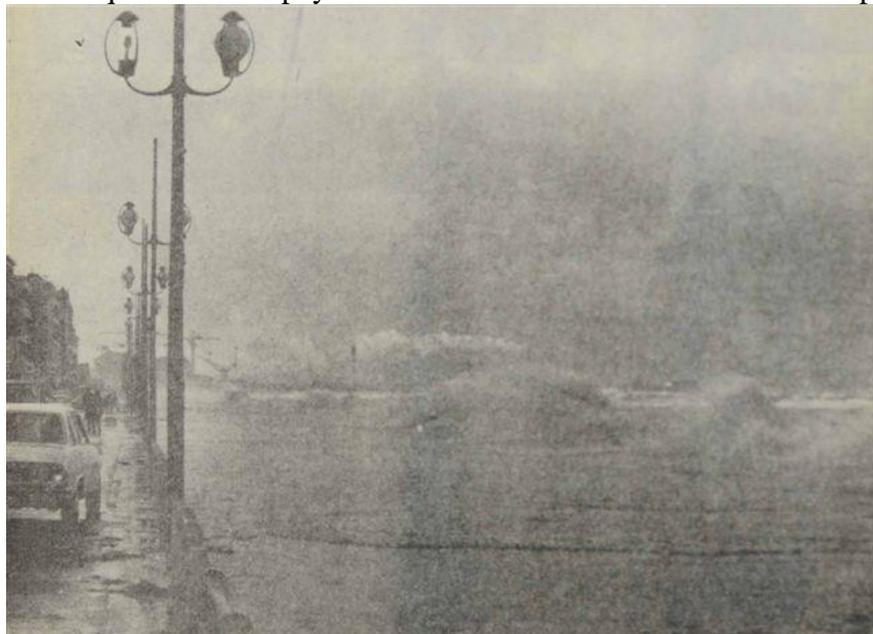
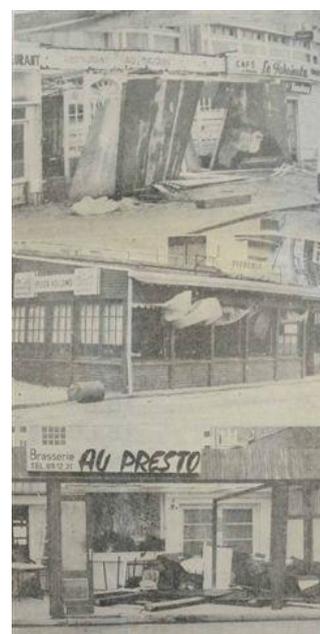
Photo de gauche: L'après-midi, à la marée haute, la mer déchainée, a submergée la digue de Malo à nouveau.

Photo de droite: Terrasses fermées et vitrines des cafés, restaurants, magasins du front de mer de Dunkerque-Malo ont payé un lourd tribut matériel au mauvais temps

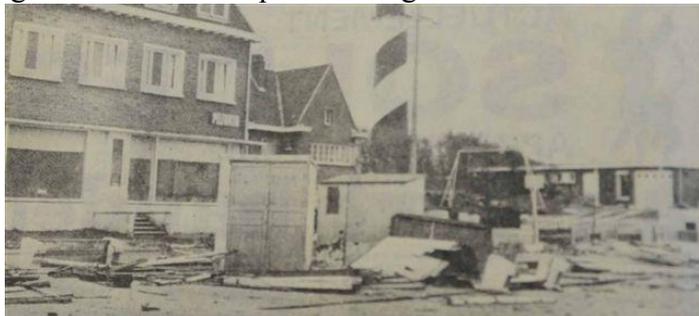
A gauche, le café du Casino de Petit-Fort-Philippe où les propriétaires ont passé une nuit cauchemardesque car les kiosques, ballottés par les flots sont venus se cogner durant toute la durée de la marée haute contre la façade de l'immeuble. A droite, les bâtiments du Centre nautique de l'Aa qui ont également subi d'importants dégâts.

(...) A la plage de Petit-Fort-Philippe qui, à l'inverse de celle de Malo, s'ensable de plus en plus, une quarantaine de kiosques ont été détruits ou disloqués, ainsi que des bancs et autres équipements. De mémoire de Philippois, jamais de tels méfaits n'avaient été commis par une tempête !
