## **Détermination de l'alea de submersion marine intégrant les conséquences du changement climatique en région Nord – Pas-de-Calais**

**Etape 1 : Compréhension du fonctionnement du littoral**

# DETERMINATION DE L'ALEA DE SUBMERSION MARINE INTEGRANT LES CONSEQUENCES DU CHANGEMENT CLIMATIQUE EN REGION NORD-PAS DE CALAIS

## Etape 1 : Compréhension du fonctionnement du littoral

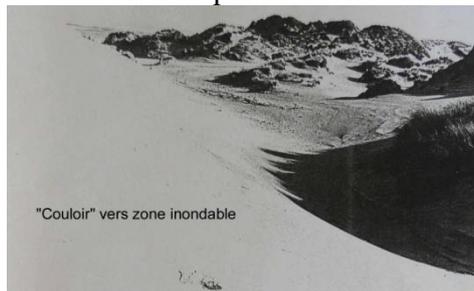
**Observations complémentaires :** la violente houle frontale engendrée par la tempête et dont les effets ont été aggravés par une surcote, a provoqué des dégradations au perré de la digue et un recul de la côte dans le secteur dunaire qui a certains endroits est de l'ordre de 20 m. Parallèlement, le niveau du sable de la plage s'est abaissé de 1,50 m environ sans grandes conséquences sur la tenue du vannage de la digue mais provoquant toutefois des effondrements partiels des gabions dans la partie de front de mer dunaire protégée.

La dune qui faisait immédiatement suite à l'Est de la partie en gabions a été emportée par les marées hautes sur une profondeur de 16m à 20 m. La dune qui subsiste est considérablement déstabilisée dans sa partie basse. Plus à l'Est, au delà de la batterie de Zuydcoote, la dune a subi un recul d'une vingtaine m. Les flots de vives-eaux atteignent un « couloir » de 25 m de large et de basse altimétrie débouchant au Sud sur plusieurs dizaines d'ha de terres basses inondables. Ce « couloir » est fort heureusement très long et s'élève vers le Sud. Si aucune intervention n'est à envisager d'urgence, il y a toutefois lieu de surveiller avec attention l'évolution de ce point qui pourrait devenir sensible par l'action combinée de l'érosion marine et éolienne.

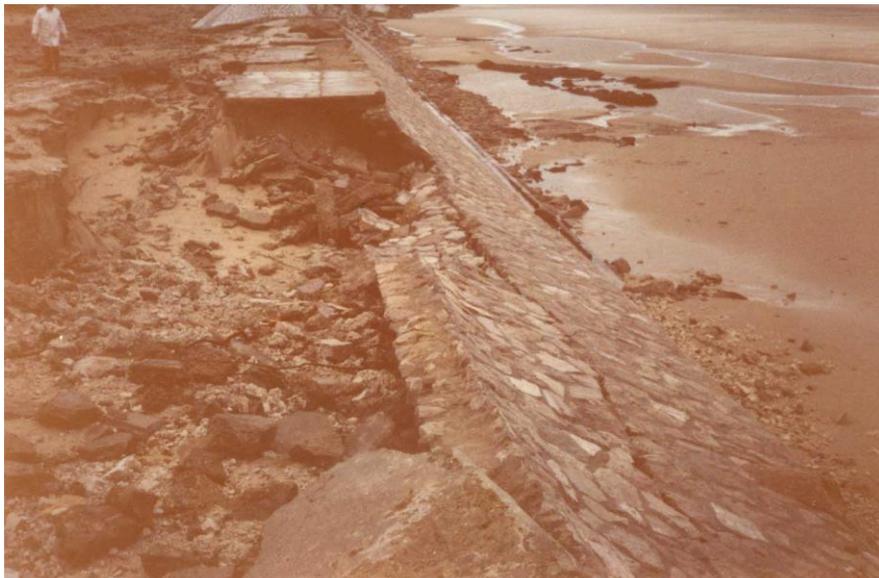
**Observations complémentaires :** Au cours des 2 dernières années, le niveau de la plage est descendu de près de 2 m. Au cours de la dernière tempête, la digue construite au début du siècle a été détruite sur 30 m et le revêtement arrière a été emporté sur 200 m. Le niveau de la plage a continué de descendre mettant à nu la tourbe sous-jacente et les vannages parafouille de l'ancienne digue.

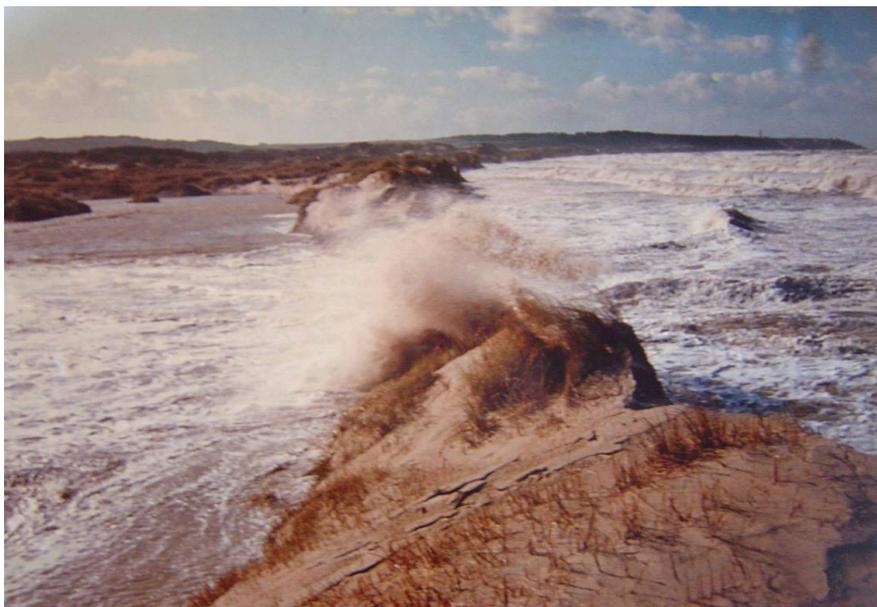
Formation d'une brèche dans le cordon dunaire de la dune d'Aval, le 26 février, lors de la marée haute de 13h00. Cette photographie a été prise par Olivier Beaulieu (Eden 62), garde sur le terrain du Conservatoire du Littoral.

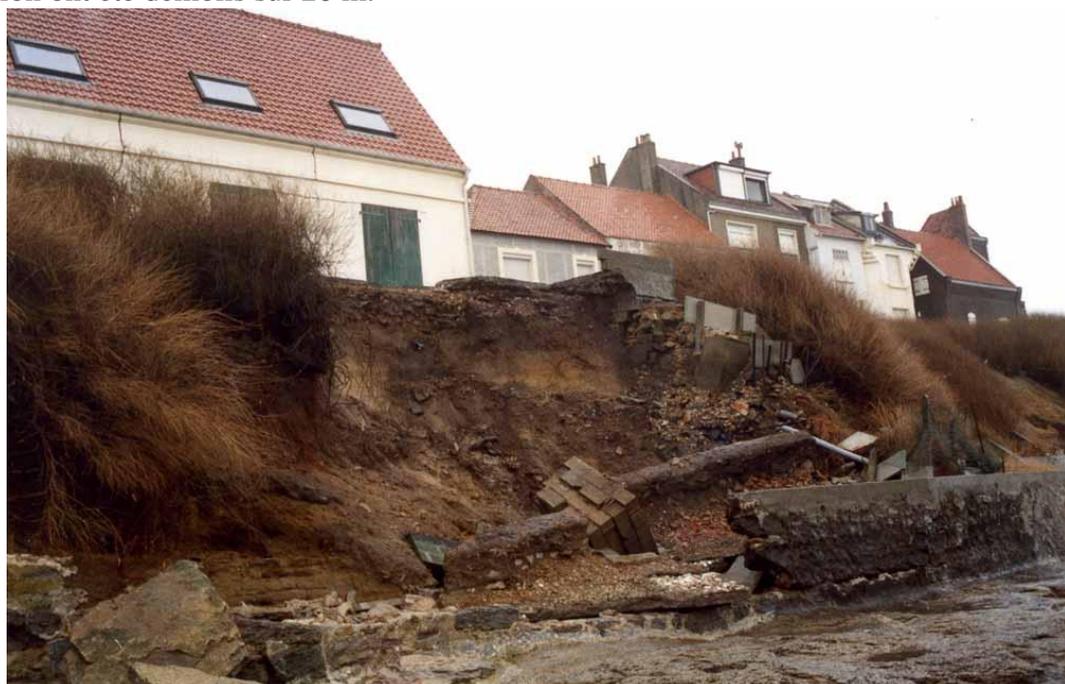
L'eau a dépassé la route nationale à hauteur de l'Hôtel de la Plage. Devant 2 villas, les perrés de protection ont été démolis sur 20 m.

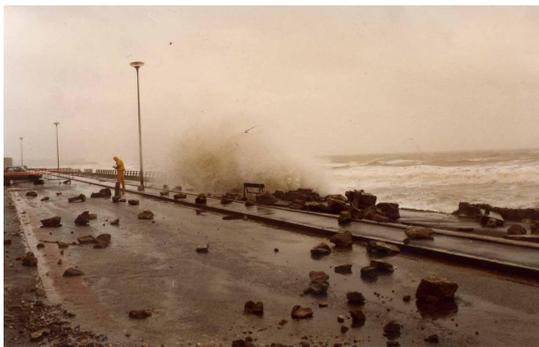
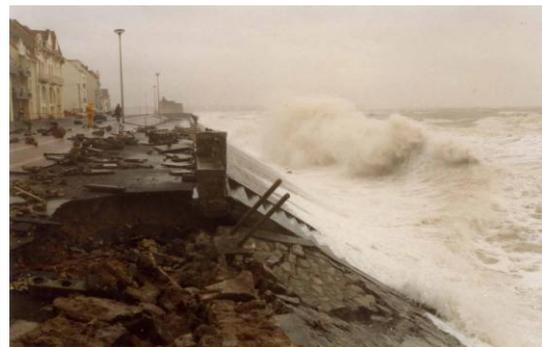
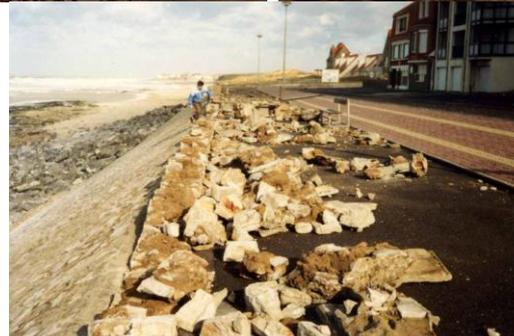
Le perré en moellon a été entièrement disloqué sur une longueur de 50 m et le parapet le surmontant démolé sur 80 m.

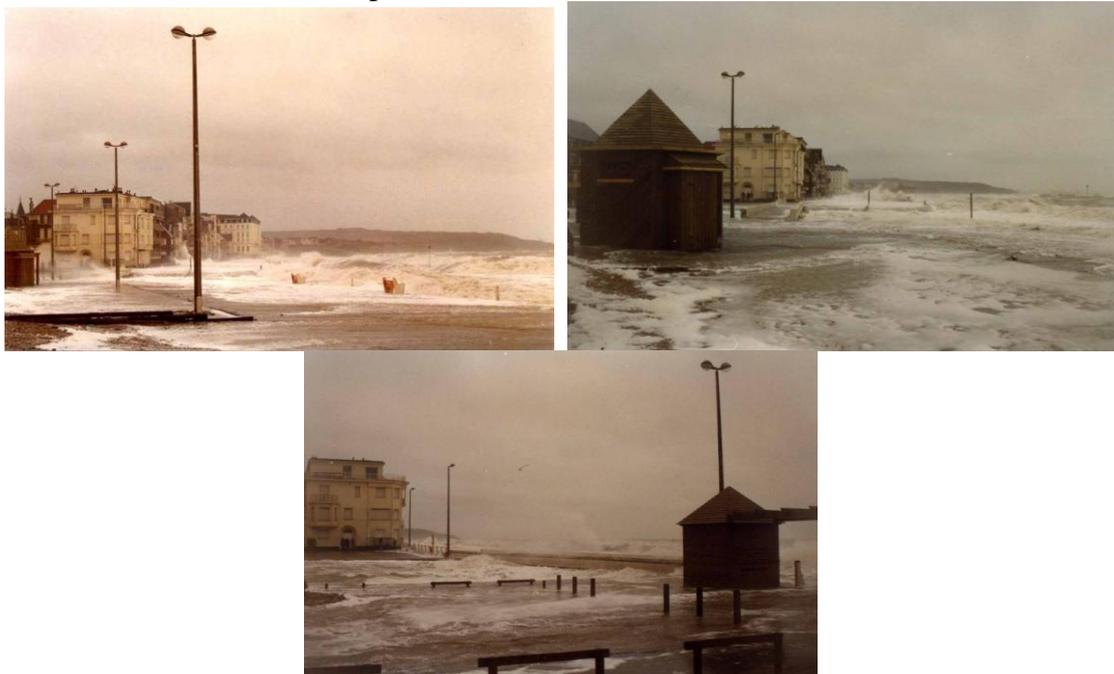
**Observations complémentaires :** Une brèche de 15 m s'est formée dans la digue promenade, divers tassements se sont produits sur le dallage arrière, les bancs de la digue promenade ont été pulvérisés, le perré et les trottoirs en bordure du Wimereux ont été dégradés, le pont béton franchissant le Wimereux a été déplacé de 50 cm.

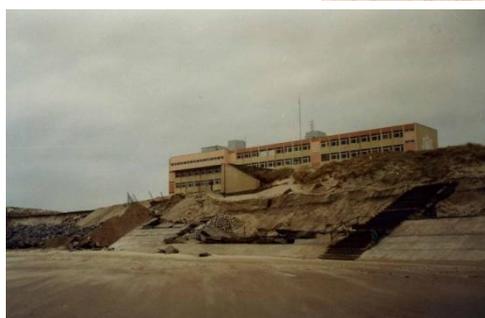
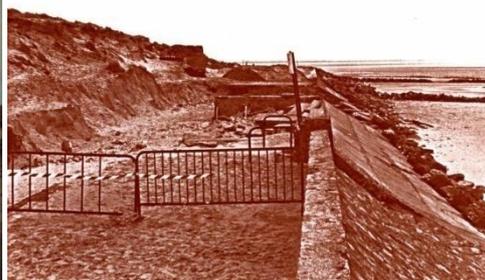
**Observations complémentaires :** Dans la Baie d'Authie, les dégâts se sont limités à des dégradations au pied du cordon dunaire sur 800 m, à des tassements d'énrochements situés en pied de dune. Les ouvrages principaux de défense contre la mer situés à la pointe du Haut-Banc ont été totalement détruits sur 60 m et leur dallage arrière est totalement à refaire sur 1500 m<sup>2</sup>. De part et d'autre de l'usine des Dunes, le cordon dunaire a régressé, ce qui place cette construction en situation avancée sur le littoral. Les ouvrages de protection des établissements hospitaliers ont été partiellement détruits.

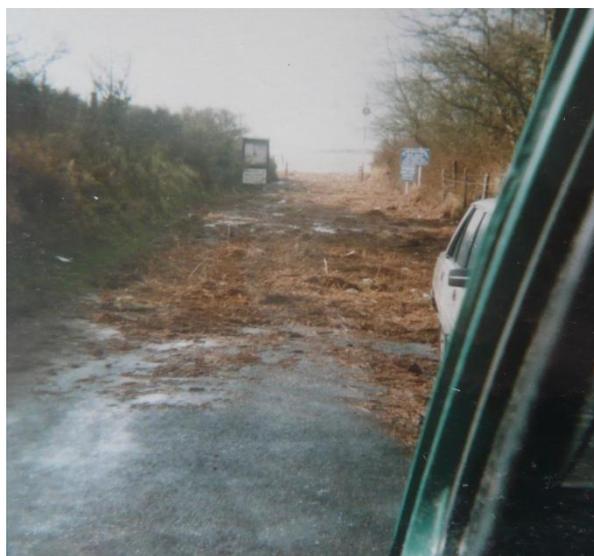
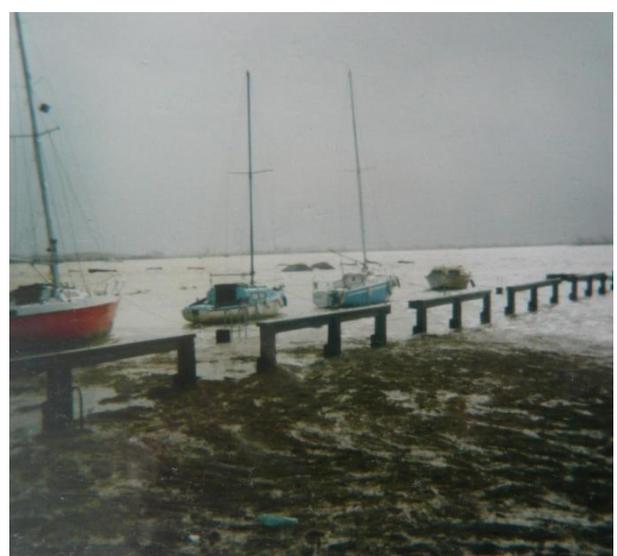
L'eau est passée au-dessus de la route au niveau de la Madelon : 10 ha de champs ont été inondés et sont restés sous l'eau durant 3 à 4 jours.

En photo : le chemin Delesalle (recouvert d'algues) et le quai du petit port de la Madelon (sous l'eau)

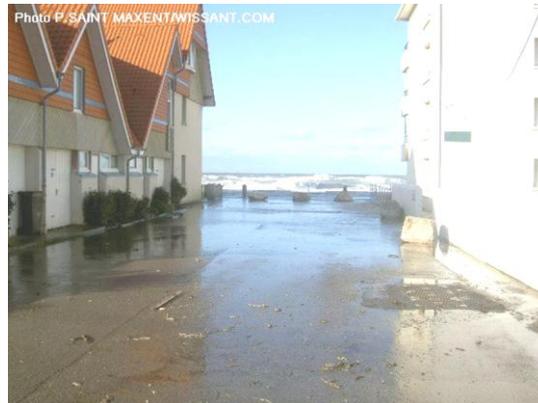
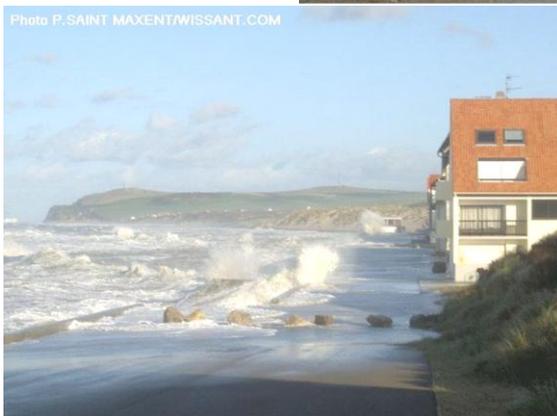
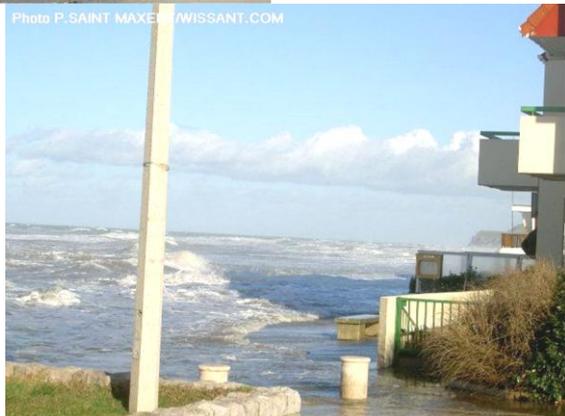
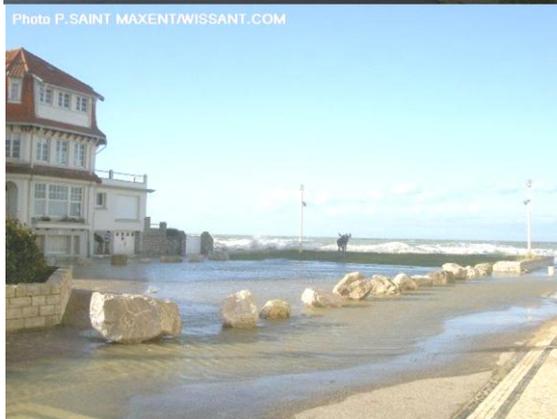
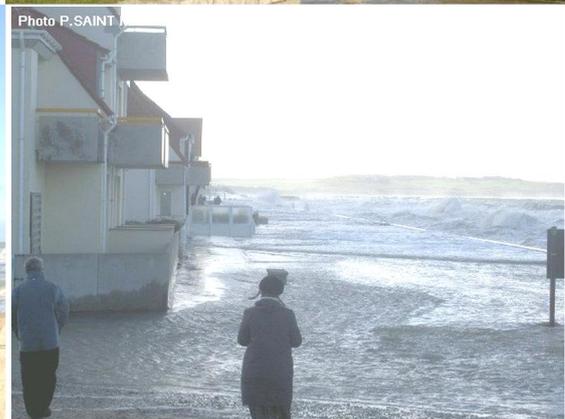
**Observations complémentaires :**  
 Le rapport du SMBC du 15 mai 2007 mentionne que les niveaux de mer enregistrés dans le secteur de Wissant (surcotes de marées et houles) n'avaient a priori aucun caractère exceptionnel au niveau de leur occurrence qui est moins que décennale.  
 La catastrophe naturelle est liée au phénomène global d'érosion de la baie plutôt qu'à celui d'un événement météorologique. En effet, le phénomène d'érosion de la baie s'est accéléré au début des années 2000. Le niveau de l'estran a atteint l'hiver 2007 le plus bas jamais observé depuis un siècle.

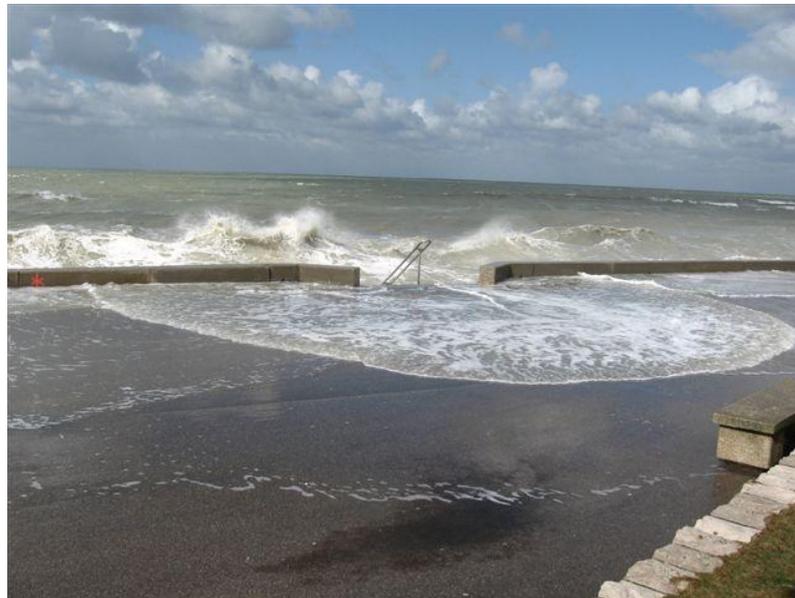
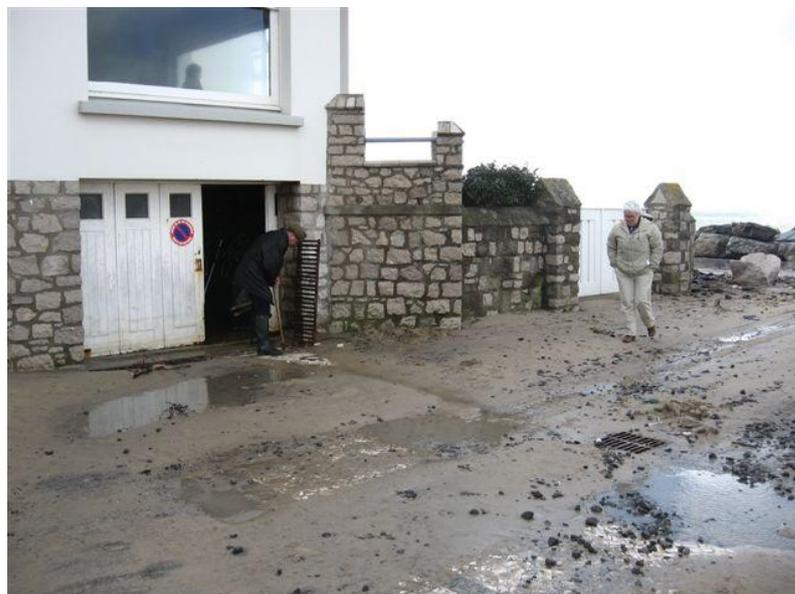
Le rapport du SMBC du 15 mai 2007 mentionne que les niveaux de mer enregistrés dans le secteur de Wissant (surcotes de marées et houles) n'avaient à priori aucun caractère exceptionnel au niveau de leur occurrence qui est moins que décennale.

La catastrophe naturelle est liée au phénomène global d'érosion de la baie plutôt qu'à celui d'un événement météorologique. En effet, le phénomène d'érosion de la baie s'est accéléré au début des années 2000. Le niveau de l'estran a atteint l'hiver 2007 le plus bas jamais observé depuis un siècle.
