## Atelier EUCC Guadeloupe 2017, 4 ans après ?

*Y. De la Torre – BRGM Guadeloupe -Mars 2021*

Cette note se propose de revenir sur certains sites visités afin d'en constater l'évolution.

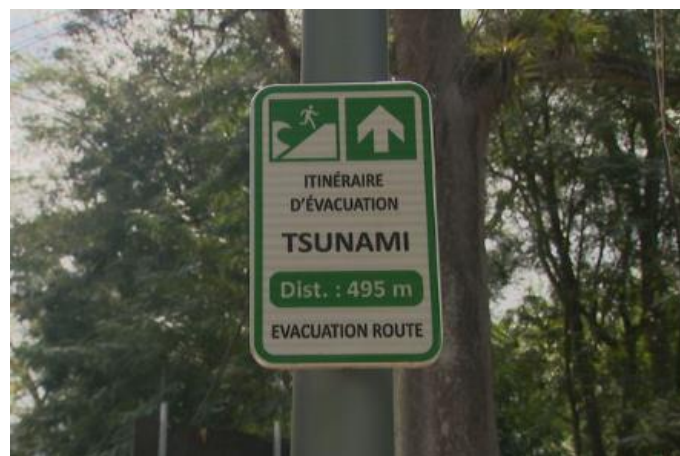
La Mairie a pris des dispositions pour empêcher le stationnement des véhicules sur la plage et a installé des panneaux de prévention des tsunamis de manière à orienter les personnes vers un point haut.

*Panneau à Deshaies*

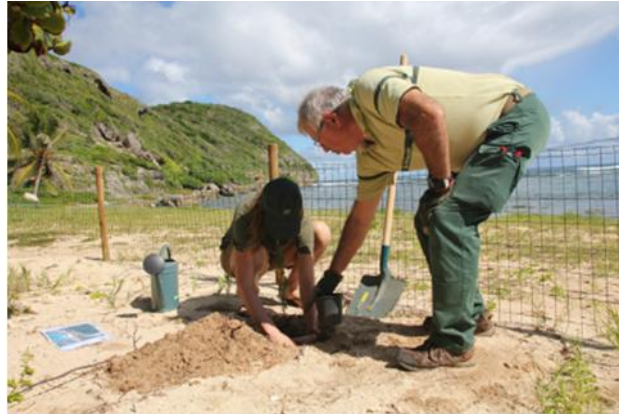
L'ONF avait présenté des enclos de revégétalisation anciens sur la plage de Cluny. Ce dispositif avait permis de limiter la submersion de la route nationale par les tempêtes.

Cette initiative a été récemment relancée dans le cadre du projet Interreg CARIB-COAST (<https://www.carib-coast.com/>) et étendue à d'autres plages (Anse Maurice et Grande Anse des Salines en Grande-Terre).

*Nouveaux enclos de l'ONF*

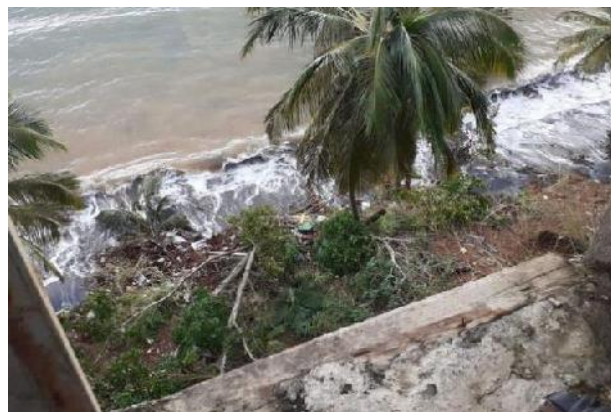
Les épisodes de fortes pluies de novembre 2020 ont favorisé la reprise des glissements de ces falaises et menacé les personnes toujours présentes dans les habitations situées en amont. Ces événements récents ont été couverts par l'AFP et les médias nationaux.

*Nouveaux glissements à Petit-Bourg*

A Petit-Bourg le projet de la mairie de relocaliser les habitants du front de mer menacés par le recul de falaises avait été présenté.

A ce jour, l'éco-quartier devant accueillir les habitants est en passe d'être livré.

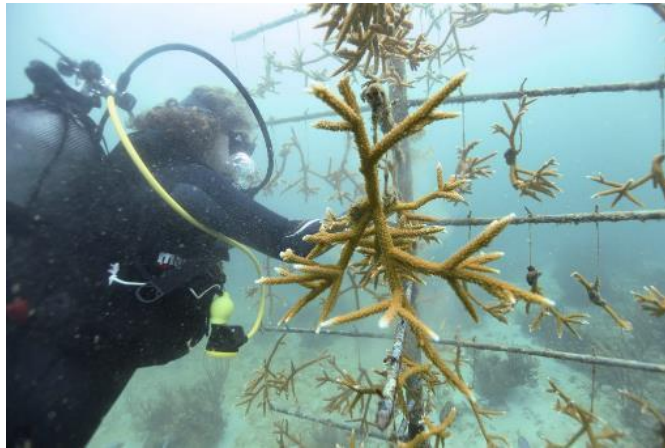
En ce qui concerne la transplantation des coraux, une nurserie en mer est développée et différentes approches sont expérimentées mais là encore les conditions environnementales (forte turbidité notamment) sont peu propices.

Pépinière de corail du Port

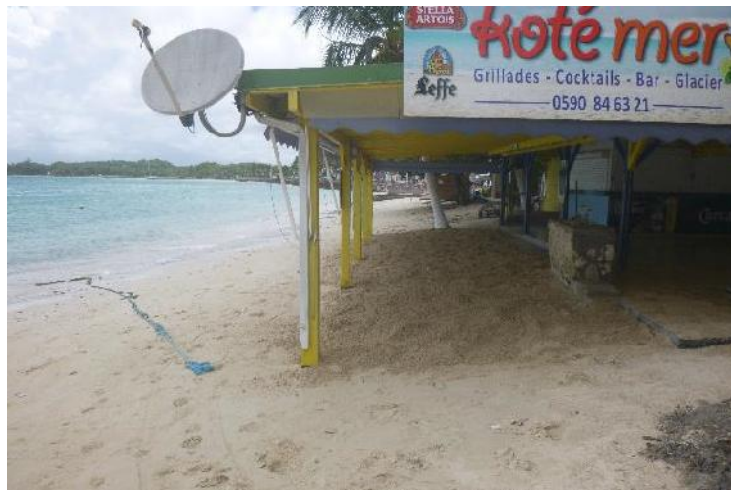
La plage du bourg de Sainte-Anne a été fortement impactée par le passage du cyclone IRMA en septembre 2017.

Plage de Sainte-Anne après Irma.

Des mesures de gestion en lien avec cet événement (récupération du sable transporté dans les rues notamment) et à plus long terme ont été proposées (rechargement en sable, revégétalisation, gestion de la fréquentation et des accès) mais ces actions restent à ce jour au stade de projet.
